## ANLEDNING TILL UNDERSÖKNING

Brand i el-kontakt. Den XX-XX-XX. Skola X.

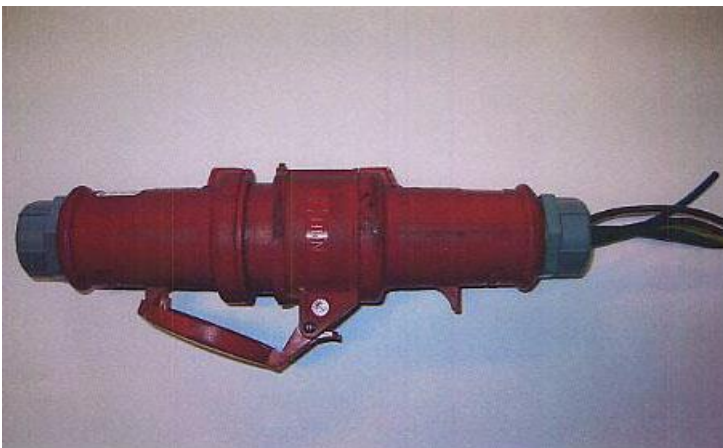
Kontaktorna/kontaktdonen är av märke X (identifierat märke). Kontaktorna har skruvlös montering. Ytterhöljet är i två halvor som gängas ihop och låses med en spärr. Kabeln som fästes på stiften kläms fast i stiftet utan skruv. Kabeln är en 5 x 2,5 mm<sup>2</sup> med ytterhöljet av gummi. Stiften är märkta L 1, L2, L3, N och jord. Honkontakten har skador på stiften L2 och L3. I både han- och honkontaktens finns en monteringsanvisning, den är av papper, den ligger rullad på insidan. I honkontakten har det varit varmt, monteringsanvisningen. har blivit brun av värmen. Hankontakten har inga skador. Trolig orsak kan vara att en av kablarna inte haft riktig kontakt med stiftet eller att kabeln inte varit tryckt ner tillräckligt långt i stiftet.  
Glappkontakt, värme.

Kontaktdonet har blivit varmt på insidan. Trolig orsak kan vara dålig kontakt på en av elkablarnas anslutning på stiftet.

Detta har hänt en gång tidigare på samma skola. Användarfel? Drar de i kabeln när anslutningen tas bort?
