# PROTOKOLL ÖVER BRANDORSAKSUNDERSÖKNING

Brandtillbud i skola.

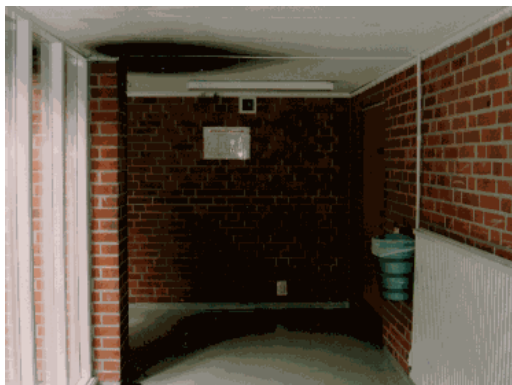
Bild 1. Korridoren

På onsdagen kontaktade en lärare räddningstjänsten angående ett brandtillbud som inträffat i en brandlarmssiren i plast som satt i korridoren i huvudbyggnaden (bild 1). Två man från räddningstjänsten åkte till skolan och kontrollerade att det var släckt.

Sirenen som var i ett plastmaterial hade smält ned och ett brännmärke hade uppstått på golvet (bild 2). En trälist i taket ovanför sirenen hade också fattat eld och några kvadratmeter i taket hade svärtats av sot (bild 3).
