**RÄDDNINGSTJÄNSTEN**  
Smedjebackens kommun

## Insatssammanställning

Orsaken till undersökningen: Anlagd brand

Typ av olycka: Brand i byggnad

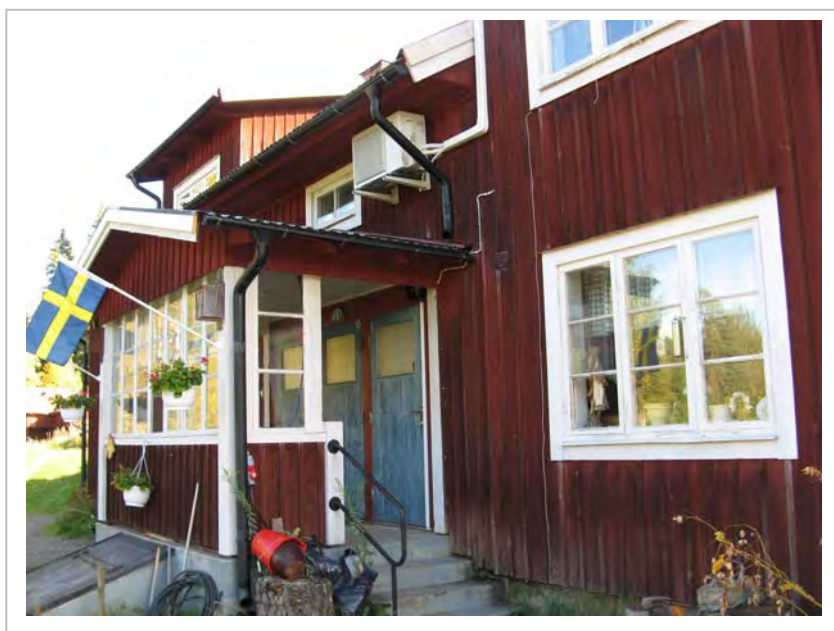
Typ av skada(or): Bränd matta samt pulver från släckaren i hela trapphuset.

Orsak: Brand i trapphus, utanför en lägenhetsdörr.
