BRANDUTREDNING

Typ av brand: Brand i kläder
Insatsrapport: 2010101704
Larmtid: 2010-03-18 kl. 15:47
Kommun: Stockholm
Adress: [REDACTED]
Objektstyp: Servicehus ([REDACTED] servicehus)
Startutrymme: Lägenhet, vardagsrum
Startföremål: Kläder
Brandorsak: Rökning
Bilagor: Foto

Brand i rullstolsbundens persons kläder

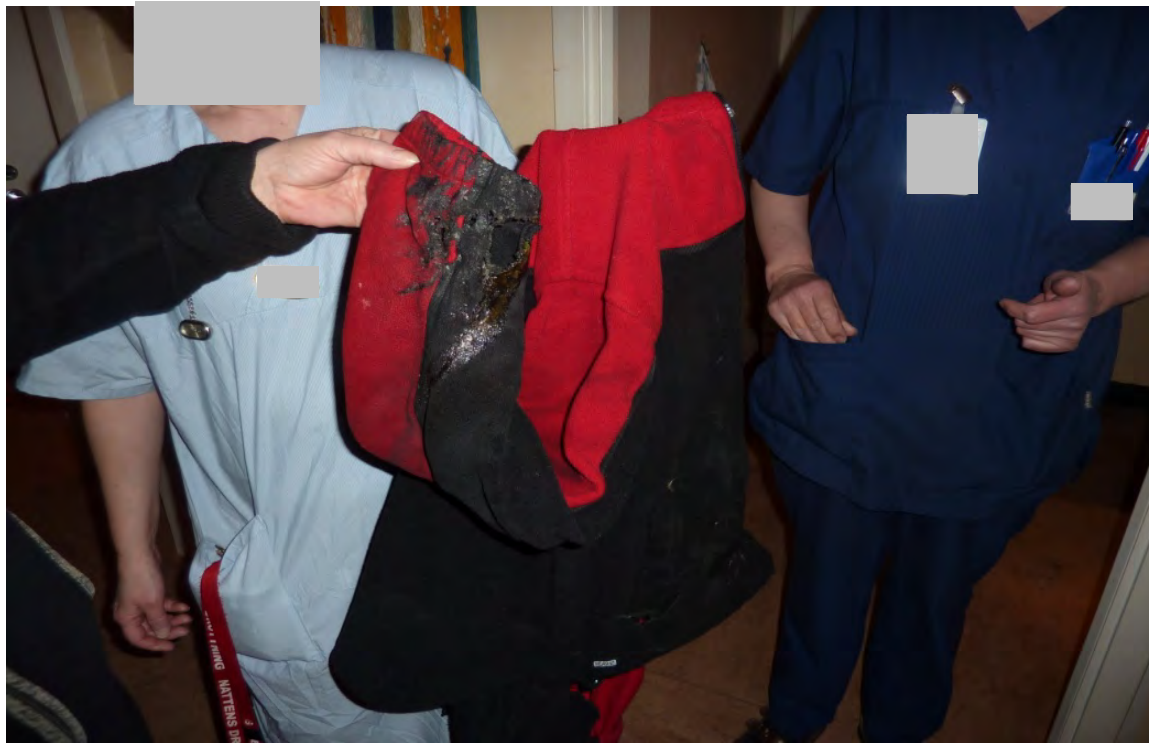
Den brandskadade fliströjan.

Händelseförlopp: Kvinnan ca 70 år, som är storrökare, satt i sin rullstol och rökte, samtidigt som hon läste en tidning. Cigaretten/ glöd föll ned och antände tidningen samt hennes fliströja. Tidningen föll ned på golvet där den fortsatte att brinna samtidigt som den antände delar av rullstolen. Undertecknad hade även ett samtal med anhöriga om brandorsaken och personalens agerande. De skall försöka förmå sin mor att sluta röka. De skall även ha samtal med servicehuset om andra lösningar.

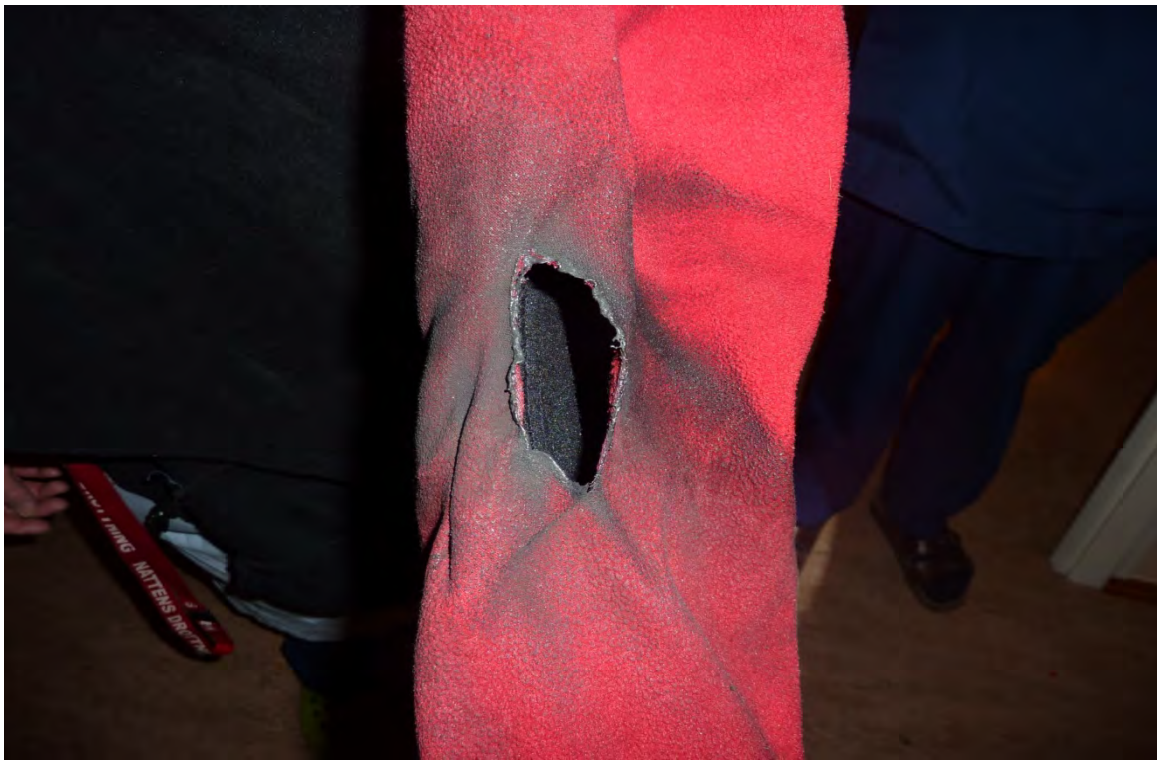
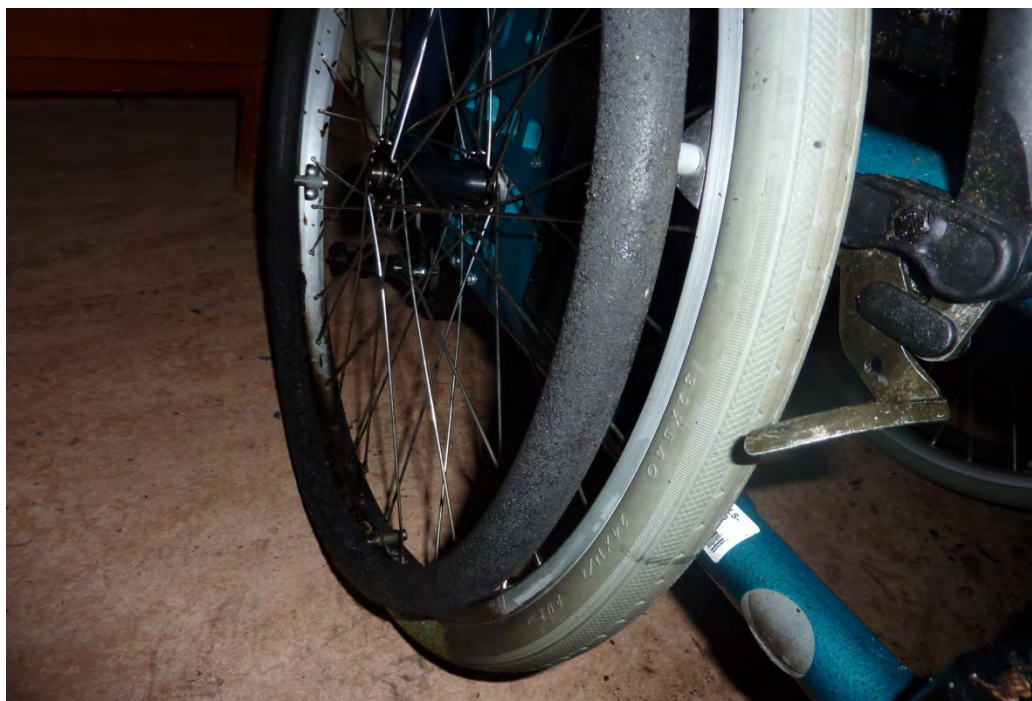
Delar av rullstolen har brunnit.

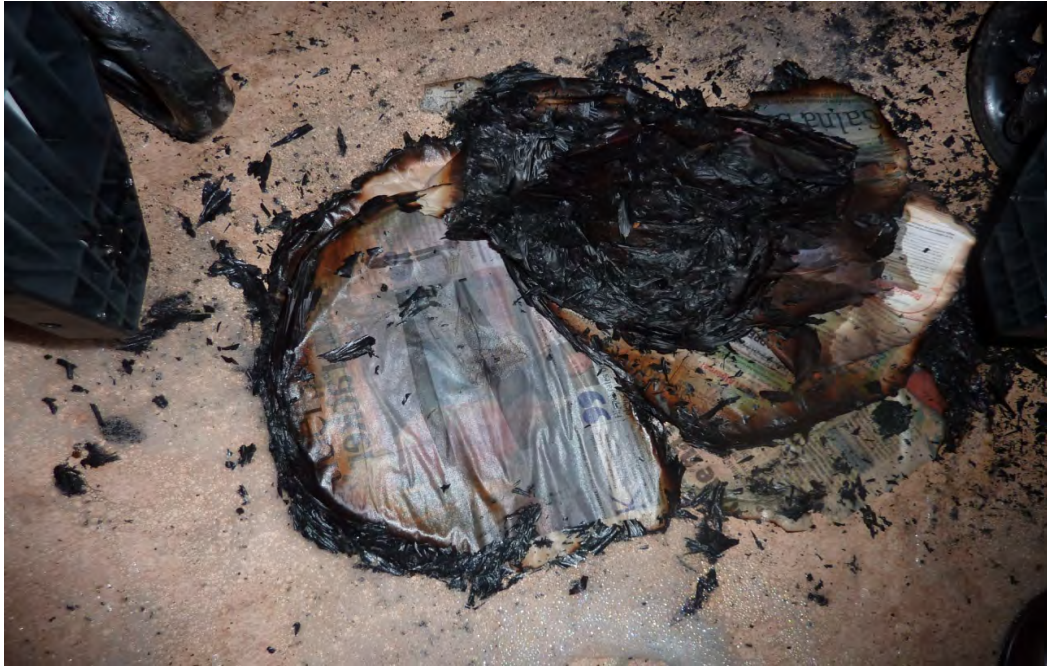
Tidningen som antänds.

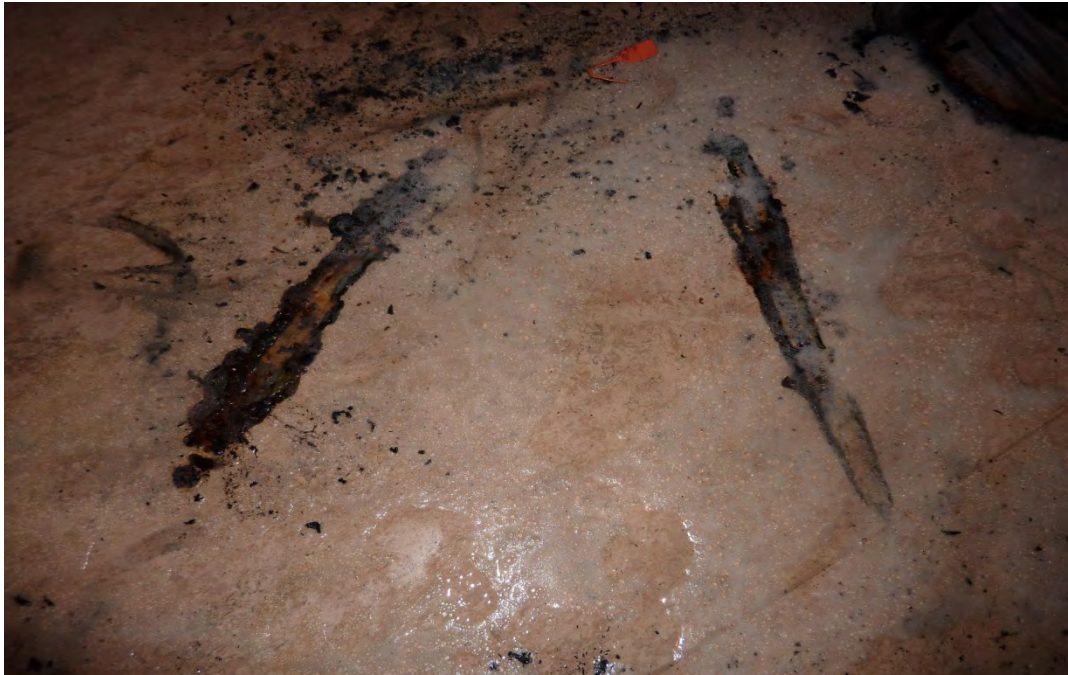
Brandskadat golv.

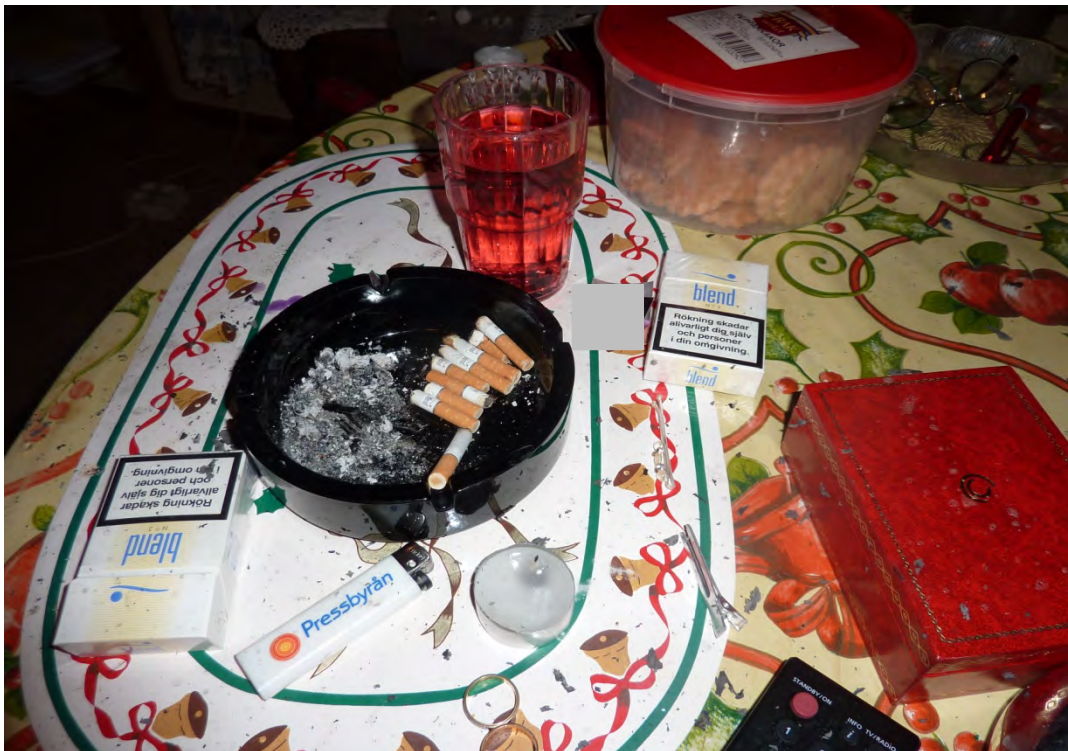
Bordet som stod bredvid rullstolen.

Om inte någon släckinsats gjorts skulle branden troligen tagit fäste i övriga kläder och resten av rullstolen. Ett bord med plastduk och några andra möbler runt om skulle troligen ha antänts. Men då lägenheten i övrigt har relativt måttlig brandbelastning, samt är en egen brandcell, bedöms inte brandspridningsrisken till övriga utrymmen som överhängande. Viss rökspridning kan dock inte uteslutas.
