Sammanfattning av olycksundersökning Brand i byggnad Brand i barnvagn i trapphus

Olycksundersökning / Erfarenhetsåterföring - Nivå: 1

Händelsetyp: Brand i trapphus

Händelse: Brand i barnvagn

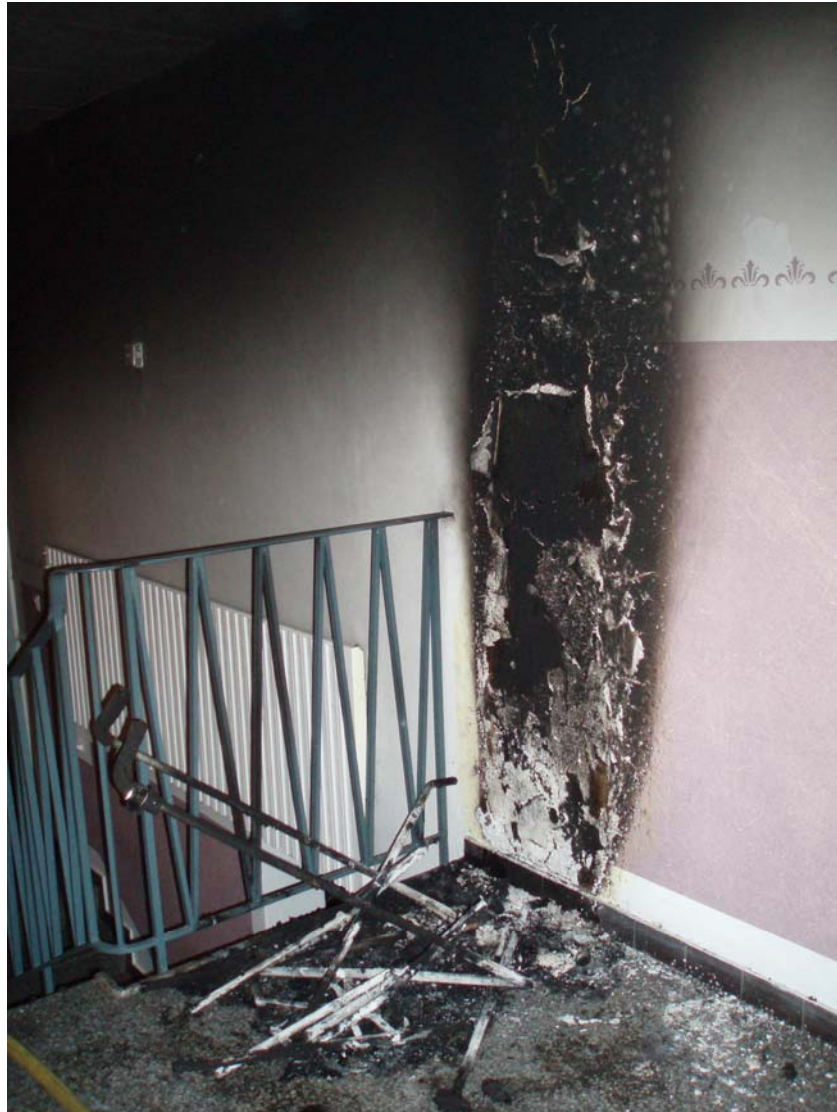
Anlagd brand i barnvagn. Barnvagnen stod placerad i trapphuset. Kraftig rökutveckling i trapphuset.

Anlagd brand i barnvagn

Anlagd brand är alltid svårt att förebygga men placering av en barnvagn med insatsen i kan
som vi ser på denna branden få stora skador De som bor i trappen skall inte förvara brännbara
saker som tex barnvagns insatser el dylikt i trapphuset

Att inte förvara brännbart material i trapphuset. Bättre information om brandskyddsregler till hyresgäster.

Ägaren skall Tydligare informera hyresgästerna om vilka brandskyddsregler som gäller (Se
SRV:s info Skydda dig och dina grannar mot brand) skickas med till ägaren
