Sammanfattning av olycksundersökning Brand i byggnad Brand vid hantering av gasol

Undersökningsprotokoll
Olycksundersökning

**Brand i byggnad xxxxxxxxxxxx i Landskrona
2006-05-28 kl: 00:27**

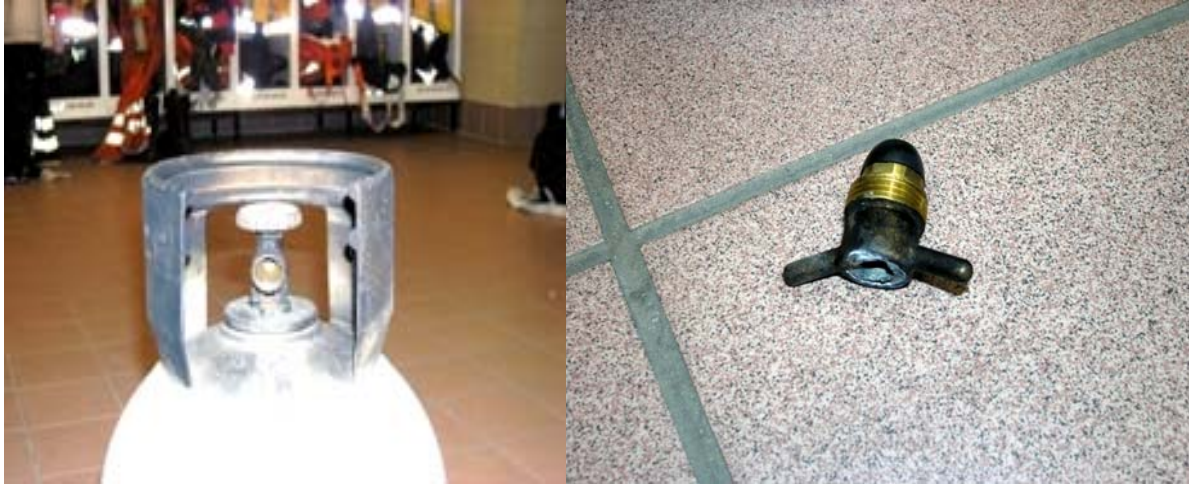
Har varit kontakt med en Sven-Erik Mattsson på AGA gas AB Malmö. Jag frågade om han kunde komma hit och titta på gasflaskan som vi hade tagit till brandstationen. Efter att han titta på gasflaskan frågade jag honom om han försöka ge mig en förklaring på vad som kunde ha hänt, det ska sägas att han spekulerade och använde sina 25 års erfarenheter inom AGA Gas. Han trodde att det hade varit en gasläcka med brand som följd och man försökt att åtgärdat detta, och att man tagit av slangen eller att regulatorn bränt av. Där efter strömmar gasen fritt ut vilket skulle ge den stora lågan från gasflaskan.

Räddningstjänstens insats bestod av att föra gasflaskan i säkerhet så fort som möjligt. Så vi bar ut gasolflaskan ut i trädgården där vi försökte vrida på kranen och stänga utflödet samt släckte där det tagit eld. Grillen, trädgårdsmöblerna samt uppe i taket. . Men det gick inte att vrida på kranen pga. Att teflon packningen i flaskhalsen var bort bränd. Beslutet blev att den fick brinna ut så efter 1 timme och 20 min så var gasen slut och vi kylde flaskan och bad ägaren att kontakta företaget han köpt flaskan ifrån.

Följer man de enkla råden och regler som finns i foldern från AGA gas AB (lärdig hantera gasol). Med lite gas kunskap kan du använda din gasol på ett säkert sätt.

- Slangen mellan gasflaskan och ex grillen ska alltid vara en orangeslang och den är datum märkt ska bytas efter 3 år.
- Tryckregulatorn ska bytas efter 5 år
- Den största risken vid normal användning av gasol är att det läcker i slangar och anslutningar. Gör ett läckttest på slang och kopplingar med t.ex. såpvatten.
