Undersökningsprotokoll

Olycksundersökning

ID Brandutredning
2012A00587

Rökutveckling i villa på [REDACTED] Falköpings kommun.

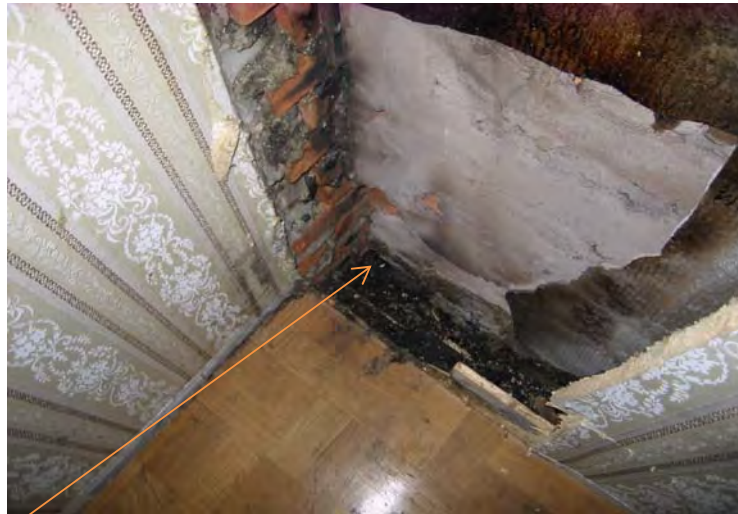
Id olycksundersökning
2012A00578
Primärbrand.

Vid undersökningen av orsaken till glödbranden upptäcktes en springa på ca. 2 cm. mellan tegel-betongväggen / mineritskiva till träregeln där branden började. Avståndet från centrum öppna spisen till brännbart materiel är ca. 25-30 cm.

Glödbrand i nedre hörnet i träbjälke orsakad av eldning i öppen spis.
En springa på 2 cm. finns mellan tegelvägg och den öppna spisens betongfundament.

Gränsen för brännbart material till centrum för glödbädd i öppen spis ska vara 50 cm.

Åtgärdsförslag har tagits upp med ägaren.

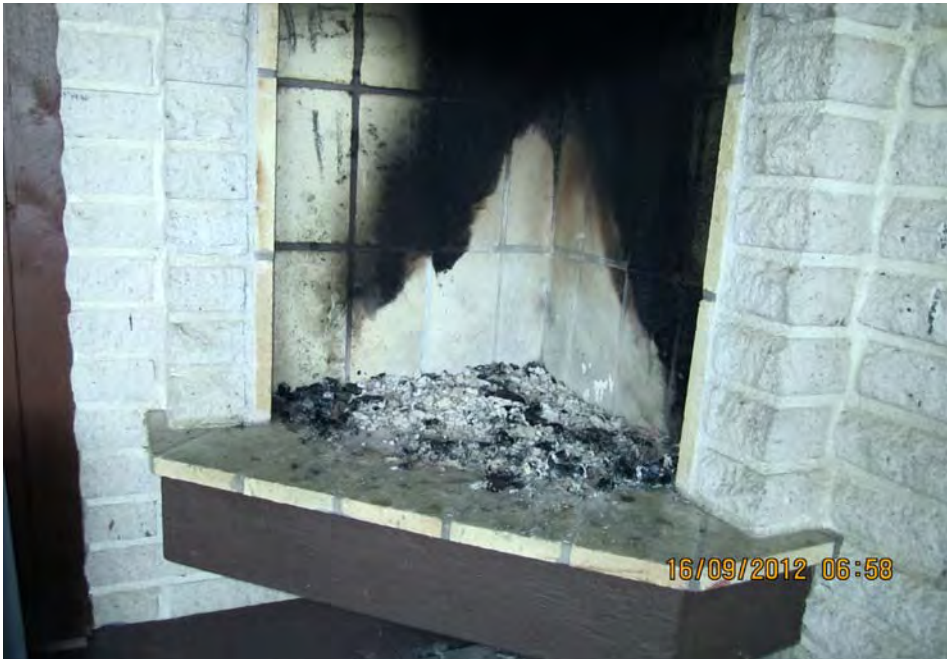
Denna öppna spis användes vid brandtilfället.

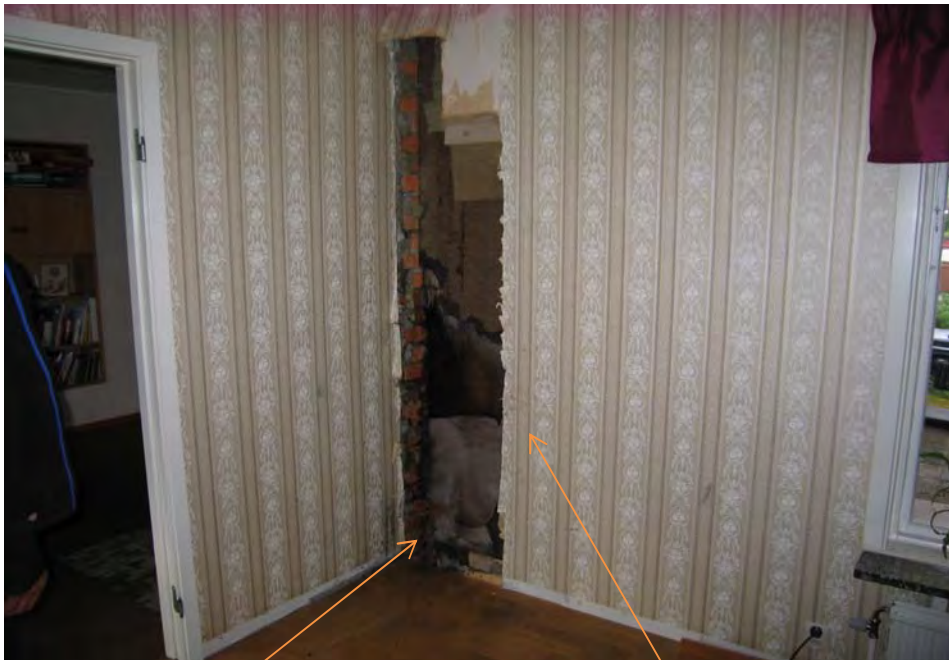
Här i vardagsrummet var glödbranden. Andra sidan väggen finns den öppna spisen.
