Anledning till undersökningen:

Brand i byggnad

Alingsås och Vårgårda Räddningstjänstförbund

2012-10-19

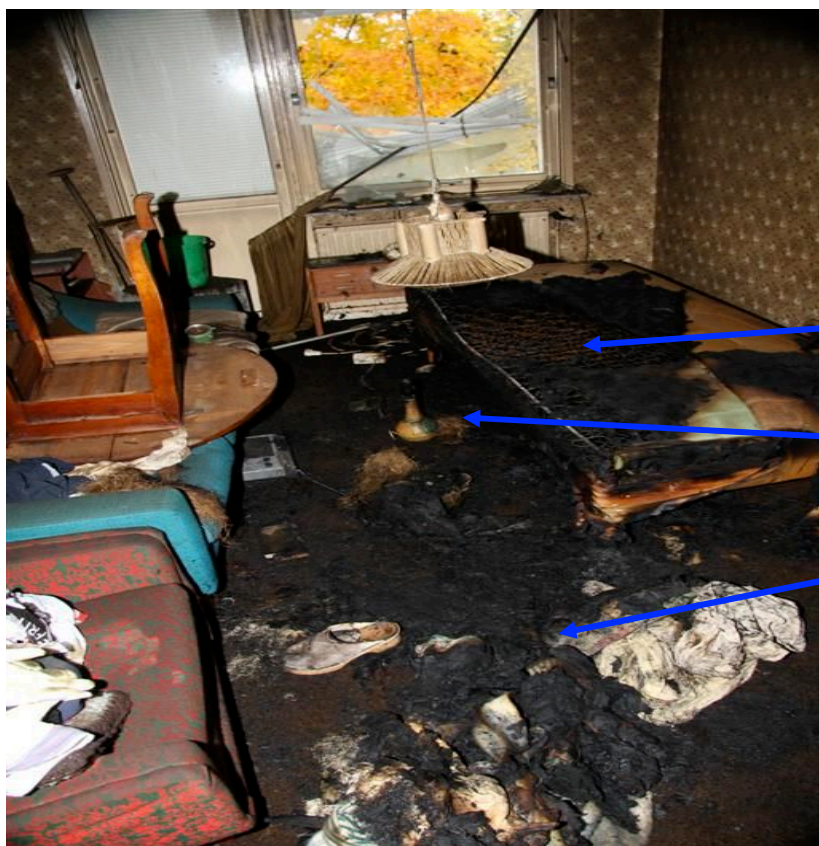
Sovrummet där mannen omkom.

Brandskador på säng.

Bordslampa placerad på golvet, detta stämmer överens med kablarna.

Sängkläder med rester av glödlampa

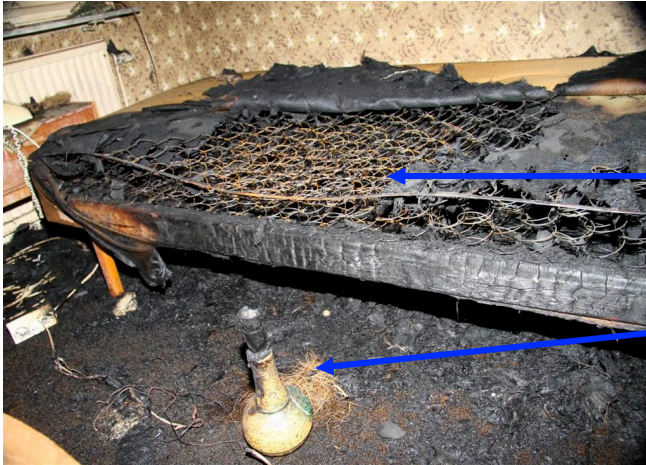
Sängbotten sönderbränd, sängsida visar brandskador från det håll branden har startat.

Lampans placering på golvet, kablarna kommer från vägguttag och är inkopplade.

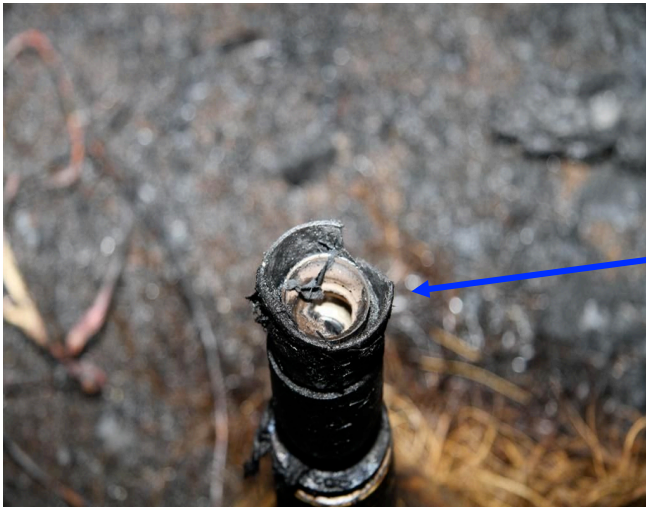
Lamphållaren på bordslampan.

Lamphållaren är skadad, dels av värme men kan vara skadad av att den har vält när sängkläderna kommer nära den.

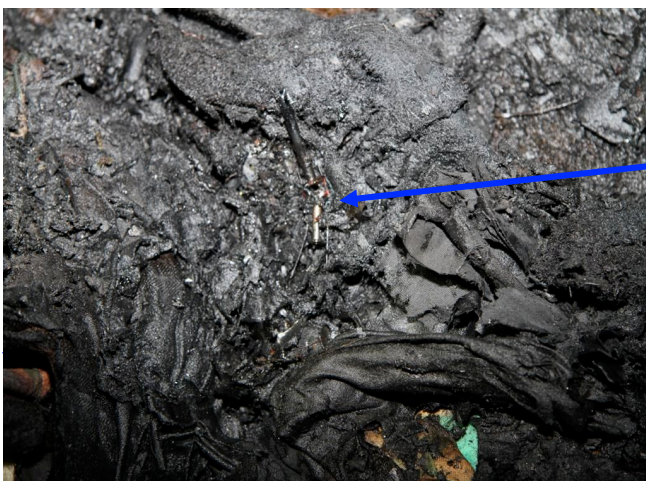
Rester av glödlampan i sängkläderna

- Lampan kan ha varit utan lampskärm, det är svårt att finna rester av någon lampskärm. Däremot finns rester av glödlampan i sängkläderna.
- Lampan har med stor sannolikhet varit placerad på golvet intill sängen. Kabel till lampan kommer från väggen vid sänggaveln fram mot mitten på sängens sida, där är den avbrunnen.
- Lampan har flyttats något när rökdykarna har burit ut mannen men kabelresterna stämmer med kablarna från väggen.
- Mannen har med stor sannolikhet omkommit av brandgaserna.
