## Olyckundersökningsprotokoll

Olycka: Brand i byggnad,

Datum: 2012-02-14

Dnr: RU 12-19

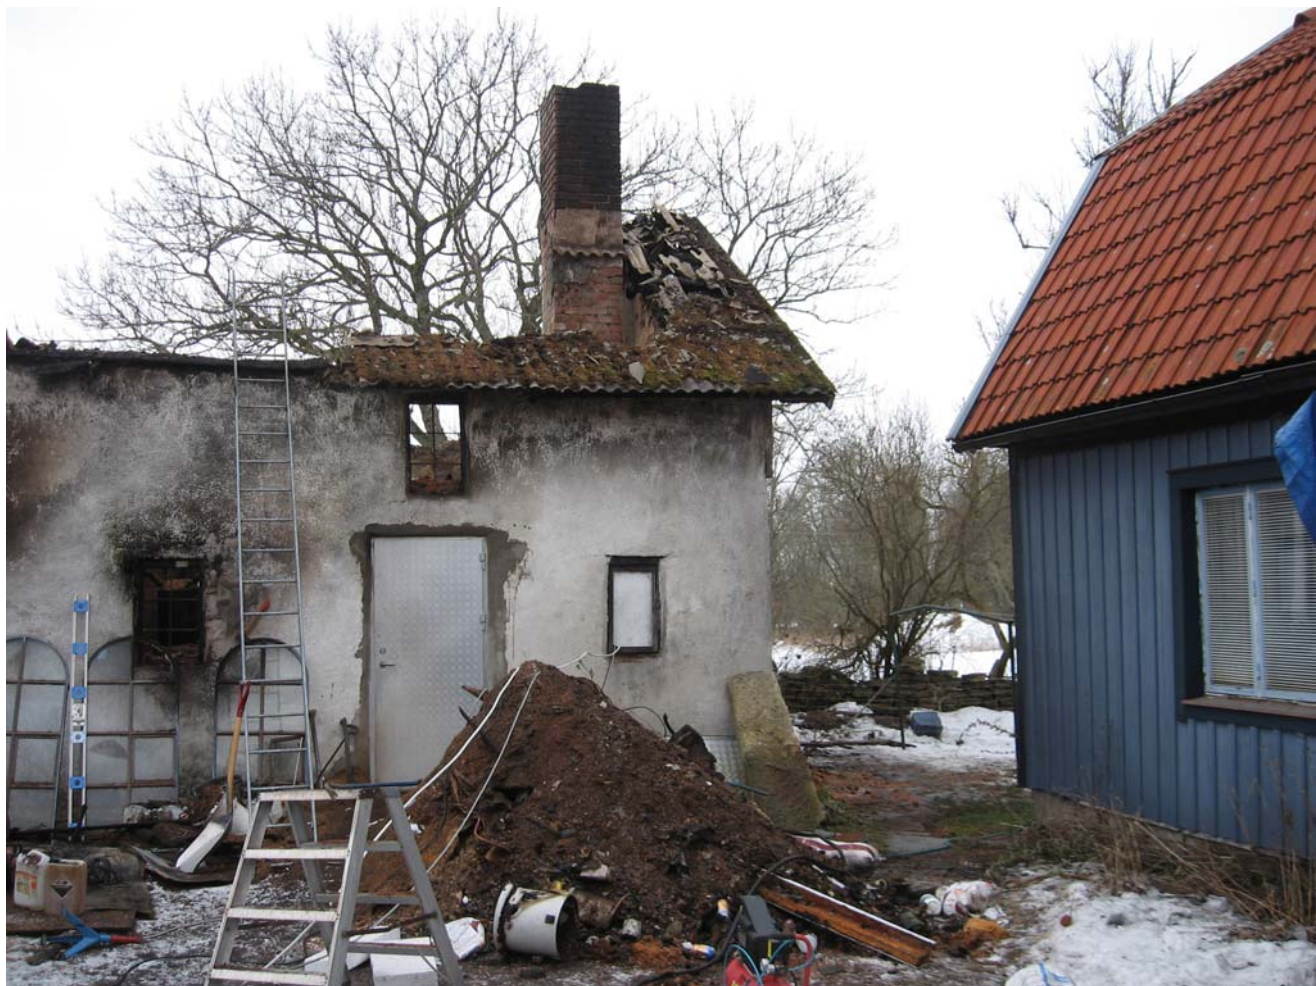
Byggnaden är en äldre ladugårdsbyggnad, med måtten ca: 8 gånger 25 meter. Ytterväggar är i sten, taket är belagt med eternitplattor, hela byggnaden är att betrakta som en brandcell.

Teknisk utredning från polisen kommer inte att utföras, men utredare från räddningstjänsten gör en bedömning att en trolig orsak kan vara självantändning i flislager vilket utgjorde ca; 19-20 kubikmeter.

Kanske ha mindre flislager och möjligtvis täta kontroller i eller omkring flislager.

Rökdetektor i lager seriekopplade till bostadshus?
