ÄLVSBYNS
KOMMUN
Räddningstjänsten

Olycksundersökning

| Olycksdatum 2012 | Olycksplats Älvsbyns kommun | Olyckstyp Brand |

Brand i flerbostadshus pga. sängrökning.

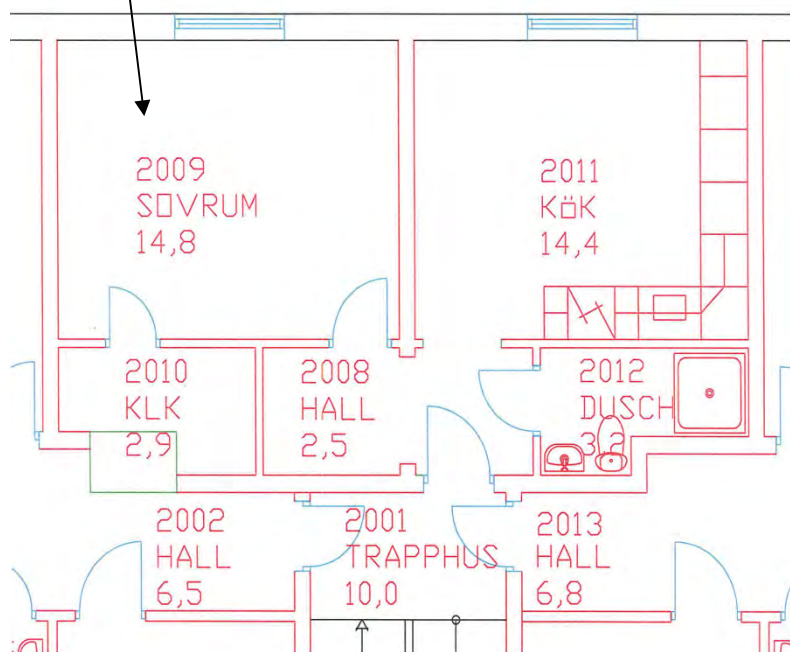
Brandrum

Rökdykare gick in. Bara små brandhärddar samt glödbränder i startföremålet (sängen). Man lämpade bl.a. säng och madrass genom sovrumsfönstret. Endast ena fönsterglasat hade gått sönder av värmen, tack vare det uppstod troligtvis syrebrist och branden självslocknade.

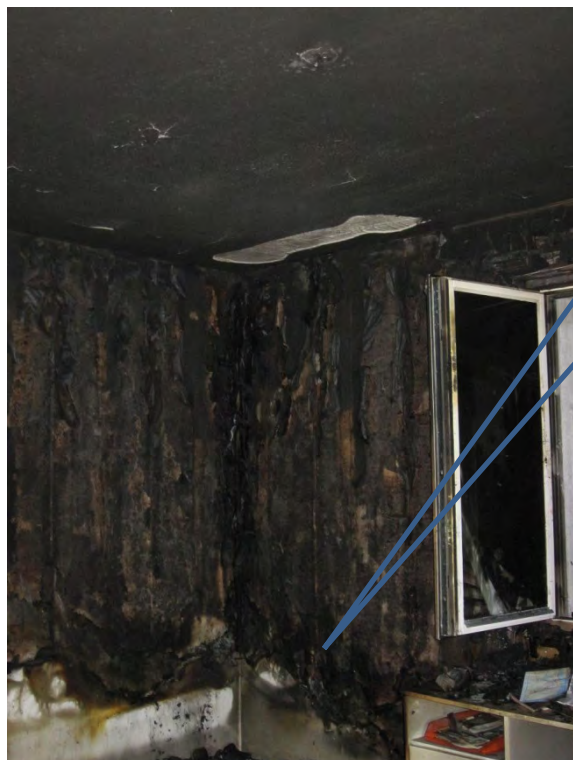
Sängens placering.
Huvudändan mot vägg

Sängrökning var den direkta orsaken till branden i kombination med alkohol. Mannen hade helt enkelt somnat med cigaretten tänd. Cigaretten var inte av den självslocknande typen (märke: Jin ling köpt på tax free butik).

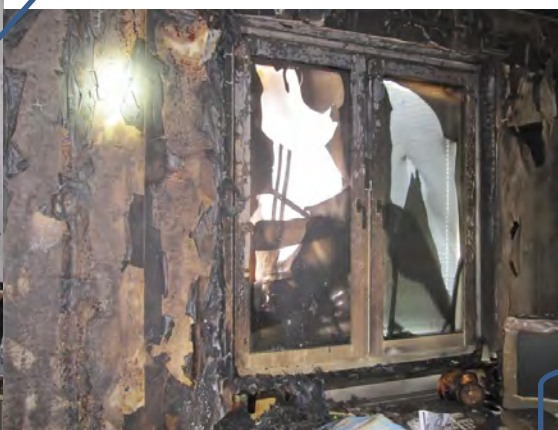
Brandvarnare

Enligt den drabbade hade han krupit ut och stängt dörren. Sen har han vänt tillbaka för att se var det brann men vände igen till trapphuset och stängde dörren (Brandvarnare fanns och fungerade men låg på en hylla se bilaga).

Tanken var att hans kompisar inte skulle kunna ta sig dit. Detta hjälpte inte. Enligt mannen själv har han haft besök tidigare under kvällen av en "kompis". Fastighetsägaren satte upp en brandvarnare men nu var den nedplockad av någon anledning (dock fungerande).
