OLYCKSUTREDNINGSPROTOKOLL

Drunkning Bysjön i Ockelbo .

Utredare Magnus Östlund	Myndighet Gästrikke Räddningstjänst	Telefon 026-179663
Medutredare	Myndighet/Organisation	Telefon
Olycksdatum 2012-09-21	Olycksplats Bysjön, Ockelbo	Olyckstyp Drunkning
Utredningsdatum 2012-10-12	Bilagor Insatsrapport	
Insatsrapportnummer 2012A01527	Typ av utredning(utökad eller fördjupad) Fördjupad olycksutredning	Granskad av Per Ringqvist, 026-17 96 54

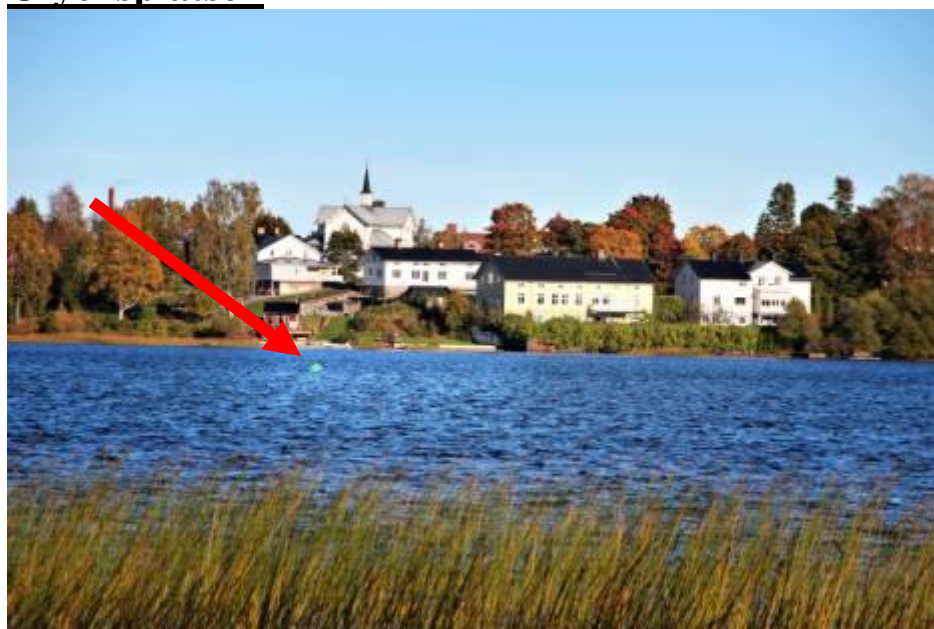
Bild 1: Den röda pilen visar båtens för som sticker upp ovanför ytan.

Olycksplatsen ligger i Bysjön i Ockelbo kommun, 400 till 500 meter utanför Sjöbacken (se bild 1).

Bysjön är vid olycksplatsen mellan 2 och 3 meter djup. Vattentemperaturen var ca 10 grader. Sikten ca 1 meter och bottenbeskaffenheten är dy. Botten innehåller mycket uppåtstående stockar som gör platsen svår att dragga samt att sikten vid dykningar är kraftigt begränsad.

- Gästrike Räddningstjänst bör aktivt informera kommuninvånarna i förbundet om vikten att använda flytväst. Detta kan genomföras tillsammans med exempelvis livräddningssällskapet.
- MSB bör aktivt arbeta för en lag om flytvästanvändande.
