Sammanfattning av olycksundersökning Trafikolycka Buss i dike

Räddningstjänsten
Torsby kommun

Undersökningsprotokoll
Olycksutredning
Enl. LSO 3§ kap 10§

Syfte/anledning till utredning:
Bussolycka med personskador väg E 45, Torsby kommun.

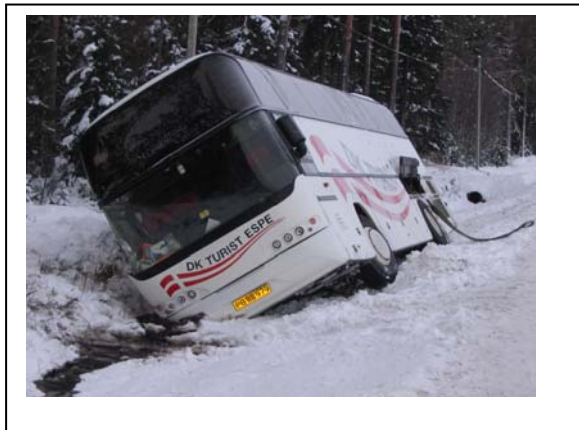
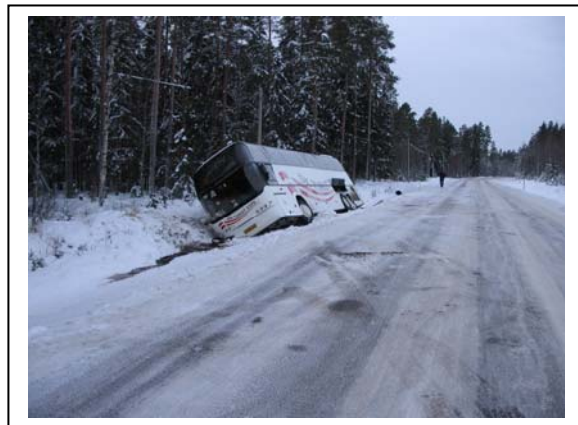
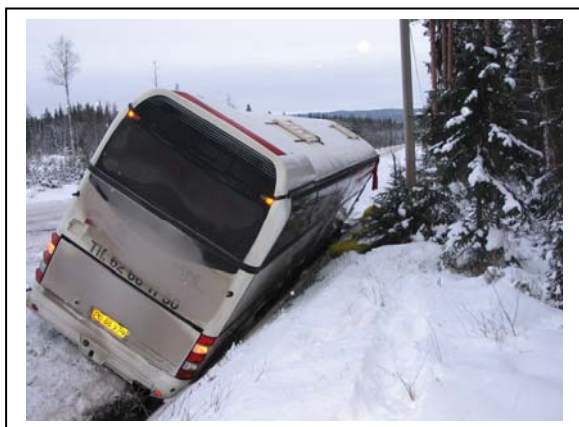
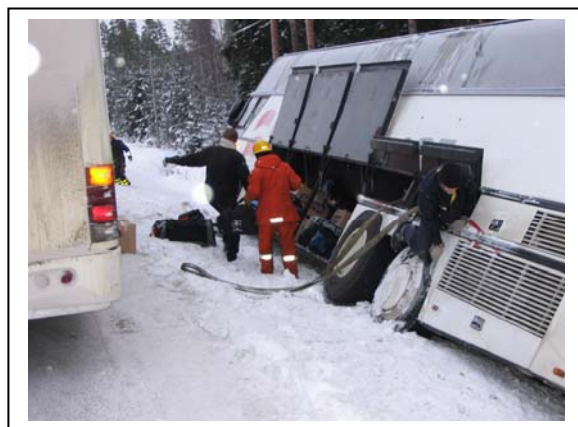
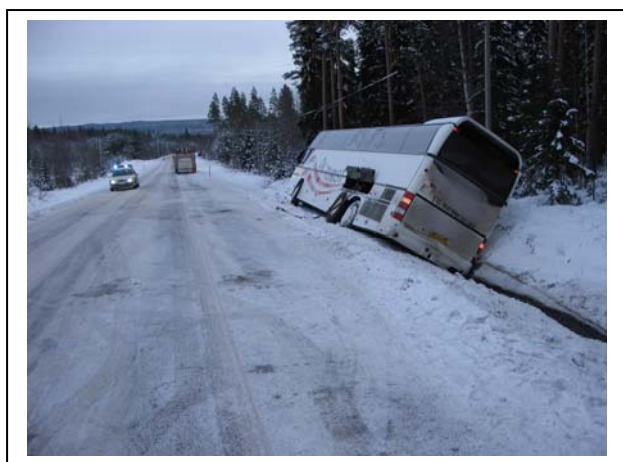
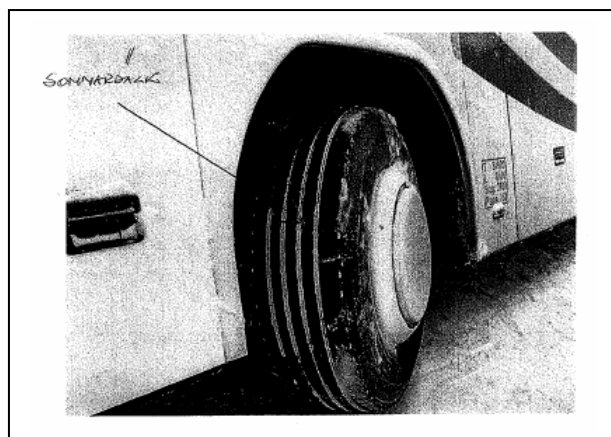
Bilaga 1.

När bussen var cirka 5 km från Stöllet kom bussen för långt ut mot vägkanten i en svag vänsterkurva och det högra framhjulet skar ned i snön vid sidan av vägen. Chauffören försökte att styra upp på vägen igen men lyckades inte i det hala väglaget utan bussen fortsatte färden ned i diket, strax bortom en vägtrumma. Bussen blev stående på alla hjulen lutandes till höger, stagad mot den bortre delen av diket.

Bussen kom för långt ut på väggkanten och skar ned med höger framhjul utanför vägen. Chauffören försökte styra upp bussen tillbaka på vägen men lyckades inte utan bussen fortsatte ned i diket.

Bussen hade sommardäck fram. Enligt polisen var sommardäcken godkända, men mindre bra.

Bilder från olycksplatsen:
Bilderna tagna av polisen.

- **Att utländska fordon är undantagna kravet att ha vinterdäck är inte bra. Lagen bör ses över.**
- **Om det är skillnad i halkbekämpning av samma väg bör förarna informeras om detta.**
