Sammanfattning av olycksundersökning Trafikolycka Kollision mellan två personbilar

Utrednings protokoll.
Olycksutredning.
Enl; LSO 3kap 10§.

Trafikolycka, väg xxxx/vvv, xxxxxxxx.

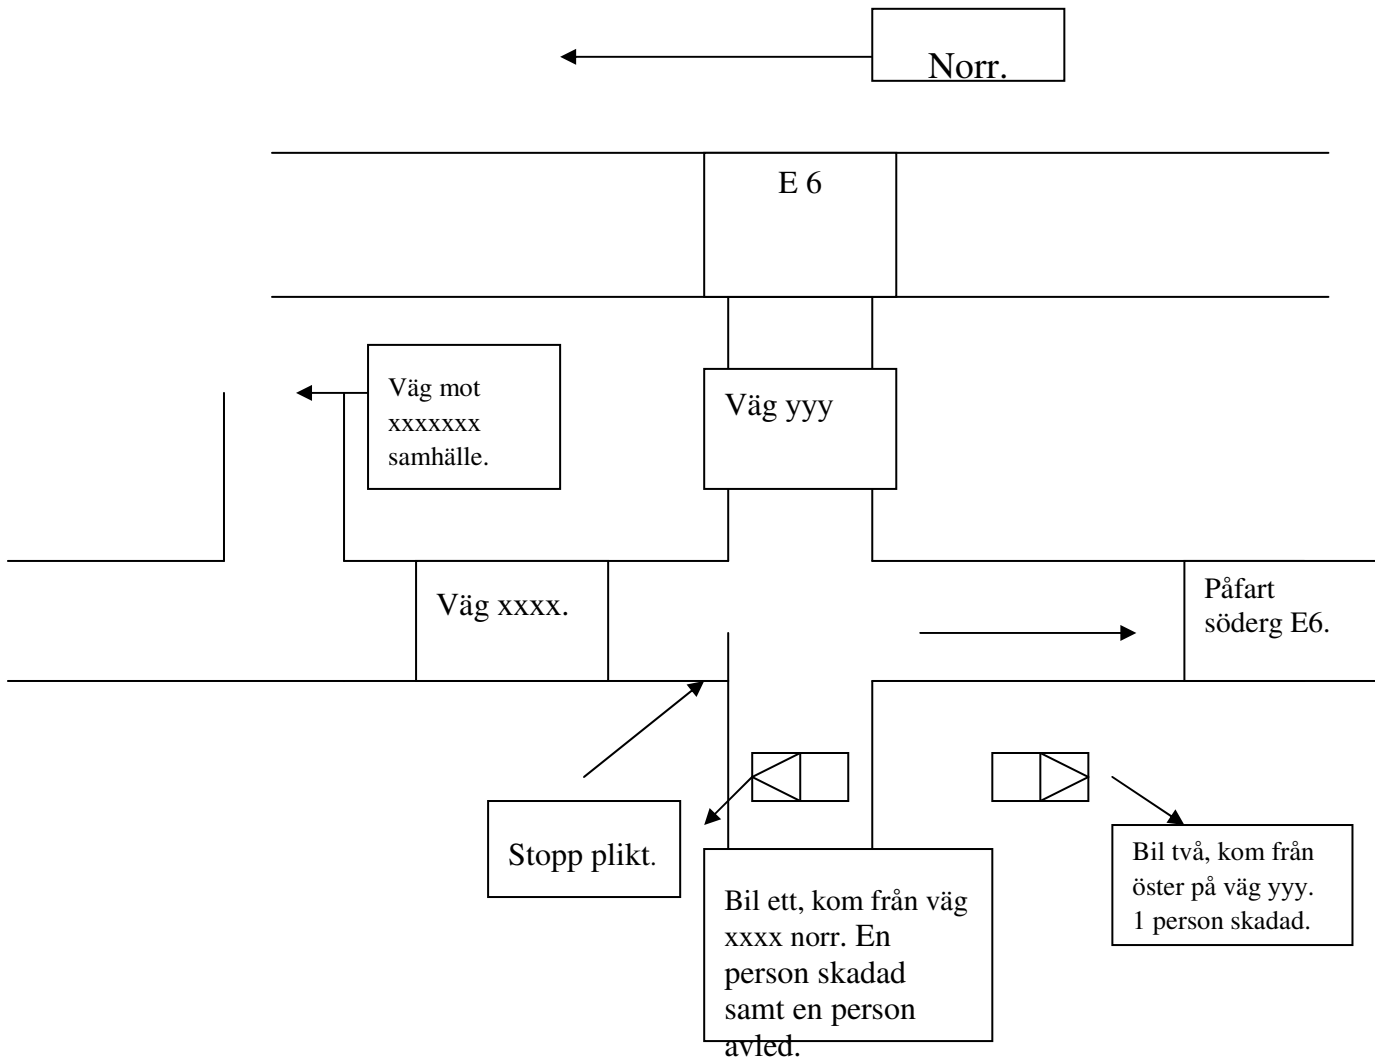
Olycksorsak: Ej observerat stopp plikt av norrifrån kommande bil, se skiss.

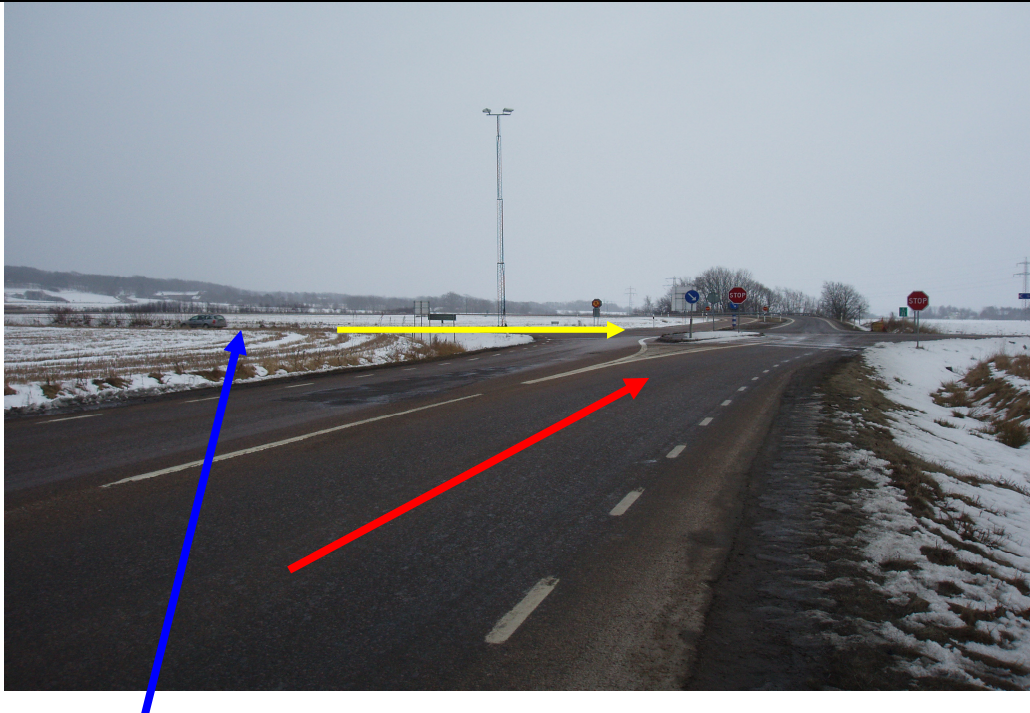
Problematiken är en nedsatt sikt för trafik som kommer från den norra delen av väg xxxx och skall ut på väg yyy, för trafik som kommer från öster och kör mot väster, detta på grund av en svacka där väg yyy passerar under E6.

Bild tagen norrifrån (det hållet som olycksbil 1 kom ifrån. Obs svackan som börjar vid blå pil.

Olycksbil ett kör riktning röd pil.

Olycksbil två kör riktning gul pil.

För att ytterligare belysa vikten av stoppet vid korsningen bör man vidtaga åtgärder som uppmanar till större försiktighet samt höjer medvetenheten hos trafikanterna att verkligen vara observanta vid korsningen. Detta skulle man kunna göra med ex målning på vägbanan med upphöjda markeringar, med början strax efter t-korsningen mot xxxxxxxx samhälle.

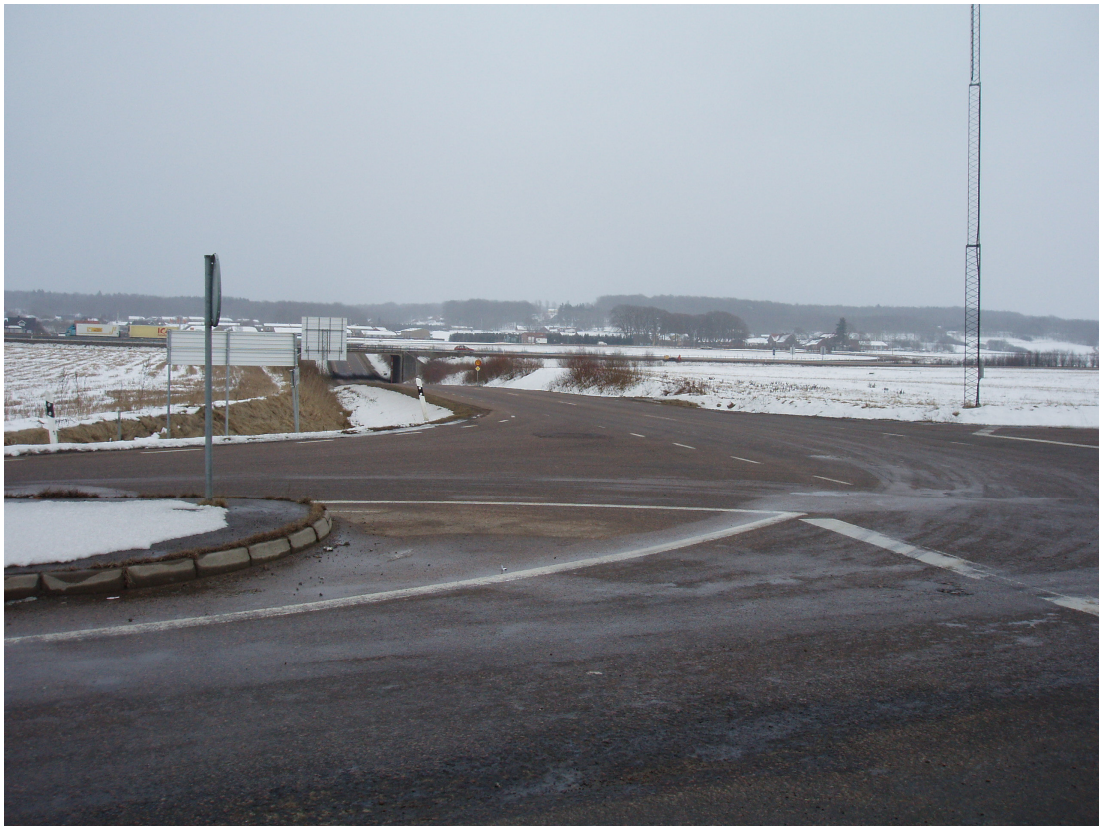
Ej klarlagt, ev kan sikten österut spelat in.

Bild tagen framme vid stoppmarkeringen. Bilden tagen mot öster.
