Sammanfattning av olycksundersökning Annan Arbetsplatsolycka med kantpress

Anledning till undersökningen: **Arbetsplatsolycka-sanering**

Uppdragsgivare: Alingsås Räddningstjänst
Undersökning utförd: 2007-06-26
Bilagor: Foto

Larmtid: 2007-06-26, kl. 12,35
Adress: Rektorsgatan 9, 44155 Alingsås
Olyckstyp: Arbetsplatsolycka, sanering
Inbl. Fordon m.m.: -----
Inbl. Personer : 2 st. personer.
Olycksorsak: Demontera och flytta en kantpress
Insatsrapport: Larmnr: 07-284

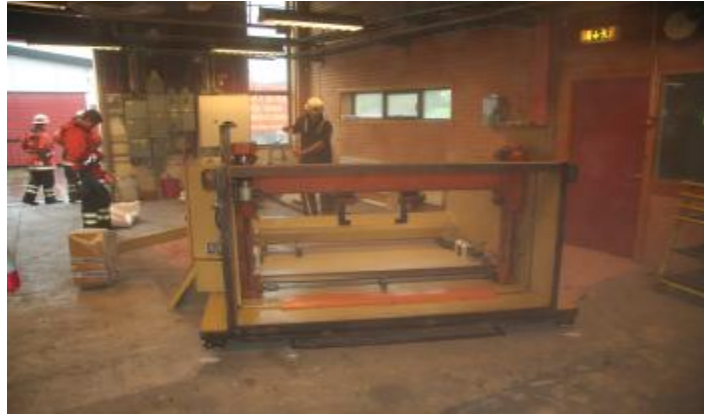
Olycksförlopp: Vid demontering och förflyttning av en s.k. kantpress, vikt 7 ton, välter hela kantpressen och blir liggande på golvet. Vid förflyttningen användes s.k. "skridskor" som ställdes under pressen när den hade lyfts upp. När man började förflytta pressen blev den instabil p.g.a. att den har en hög tyngdpunkt och olyckan var ett faktum. Har det väl börjat luta går det inte att hejda förloppet. När pressen slår i golvet går hydraulledningarna sönder och olja rinner ut, ca. 50 av 150 liter. Ingen människa skadades.

Direkta orsaker är att fel arbetsmetod har använts för att flytta pressen. Speciellt avsedda lyftanordningar som är avsedda till lyft användes inte p g a att takhöjden är för låg. Någon bakomliggande orsak är inte redovisad.

Skadeomfattning: Ev. skador på betonggolvet, både av hydraulolja och mekanisk när kantpressen välte. Matriella skador på kantpressen.

Att alltid använda rätt utrustning. Det finns smidiga truckar att hyra för sådana här jobb, det kan bli billigare i längden.

- Att alltid använda rätt metod.
- Att ha ett mycket högt säkerhetstänkande.
- Att vara fler personer för säkerheten.

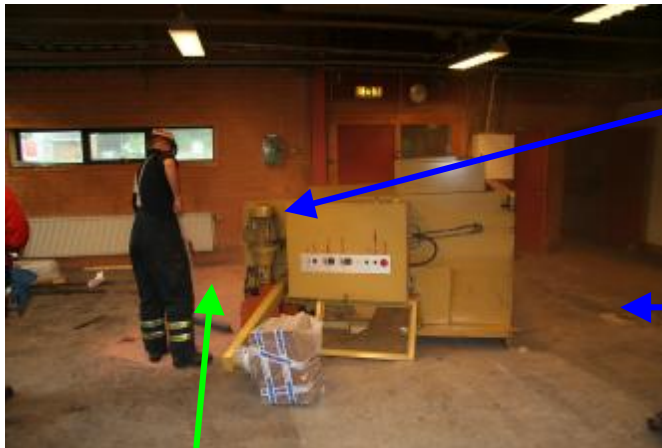
Kantpressen har ramlat åt vänster
p.g.a. för hög tyngdpunkt

Fästen där pressen har stått

Sanering av hydraulolja

Olycksorsak: Förmodligen har man använt fel arbetsmetod för att flytta pressen, lyftanordningar som är avsedda för lyft användes inte då takhöjden är för låg.

- ✓ Att alltid använda rätt utrustning. Det finns smidiga truckar att hyra för sådana här jobb, det kan bli billigare i längden.
- ✓ Att alltid använda rätt metod.
- ✓ Att ha ett mycket högt säkerhetstänkande.
- ✓ Att vara fler personer för säkerheten.
