Anledning till undersökningen:

Brand i byggnad

Larmnr : 201300194

[REDACTED], Vårgårda

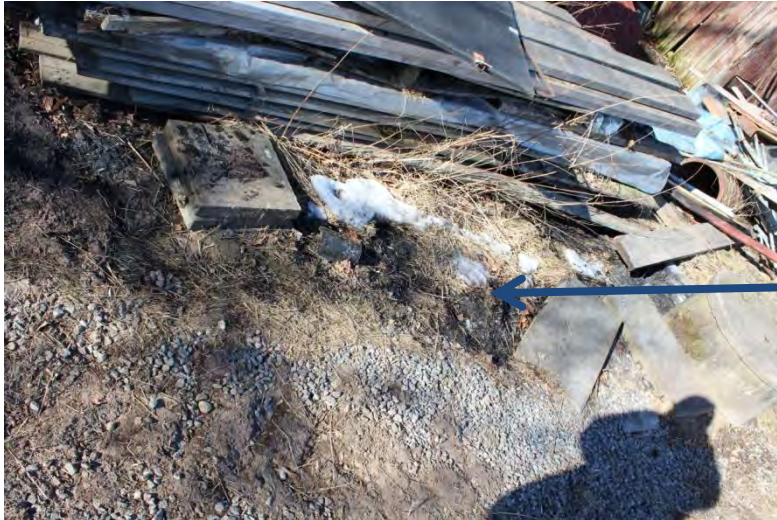
Brandorsak: Gnistor från skorstenen som antänder gräset vid förrådet/magasinet.

Här har gnistor från skorstenen kommit ner i det torra gräset

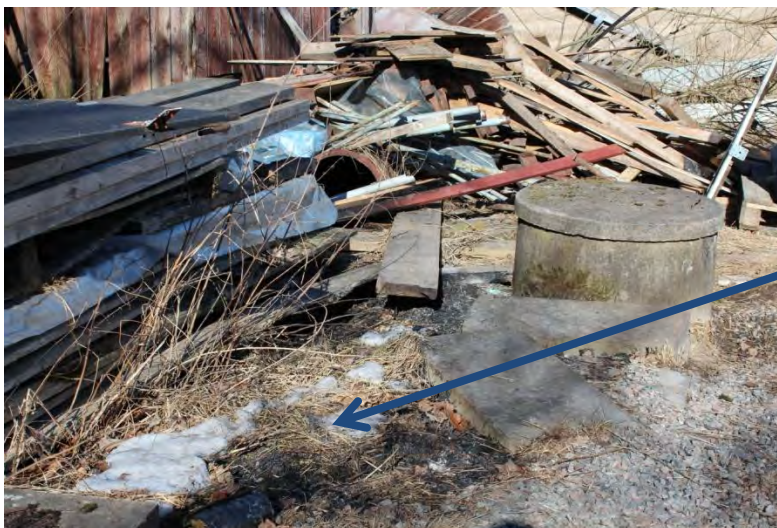
Brandförlopp: Gnistor från skorstenen antänder gräset intill förrådet/magasinet. Snövallar intill magasinet styr gräsbranden mot fasaden på magasinet. Träfasaden antänds och sprider sig in i byggnaden som snabbt blir övertänd. Det blåser kraftig i riktning mot den stora ladugården. Branden sprider sig till den stora ladugårdens tak och väggar och letar sig in och antänder halmen på logen.

Snövallar på marken har styrt gräsbranden mot det borte hörnet av förrådet

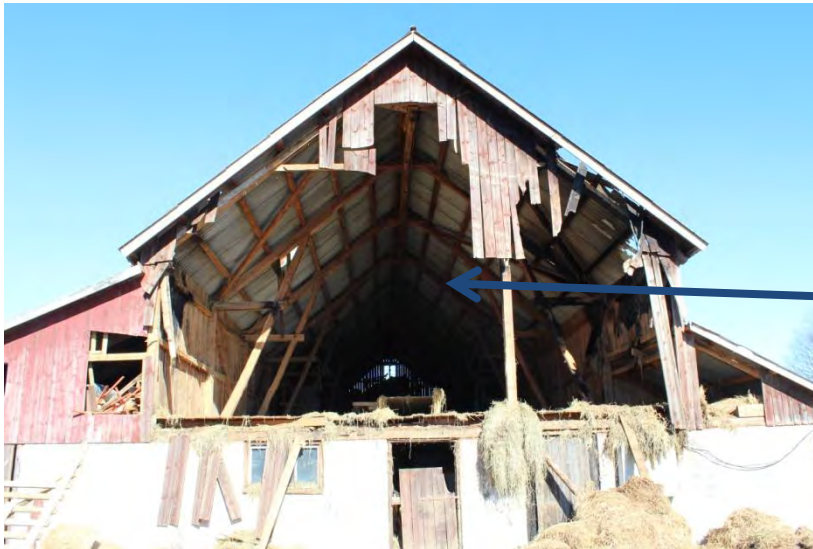
Boningshus och en större ladugård skyddas från brand och rökskador. Den större ladugården är starkt hotad och det brinner igenom taket och antänder hö/halm på insidan. Räddningstjänsten river en gavelvägg och lämpar ut hö/halm för att kunna släck branden. Det sker med ett lyckat resultat. Det blåser nyckfullt och det sker vindkantningar så det blir problematiskt med rökutveckling och brandspridning.

Räddningstjänsten har rivit väggen på ladugården och lämpat ut hö/halmbalar för att komma åt brandhärdaerna.

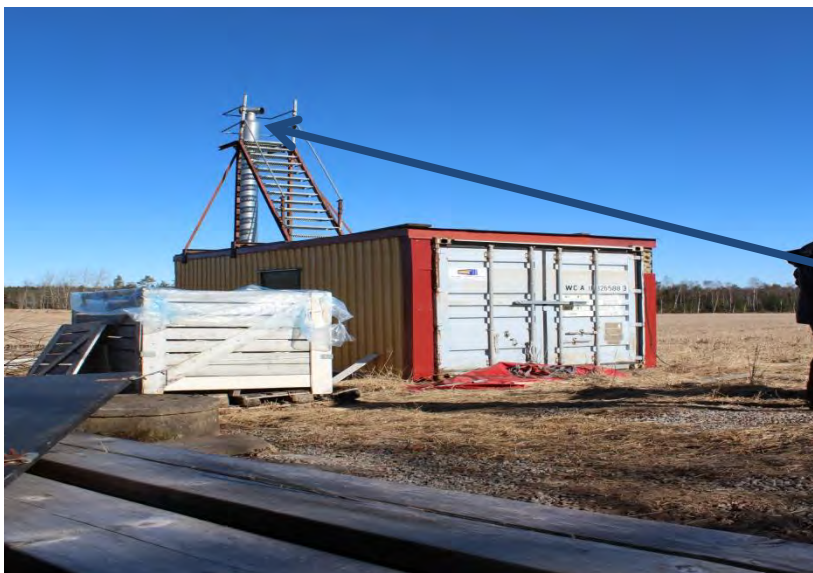
Pannrummet med skorstenen från vilken gnistregnet har kommit

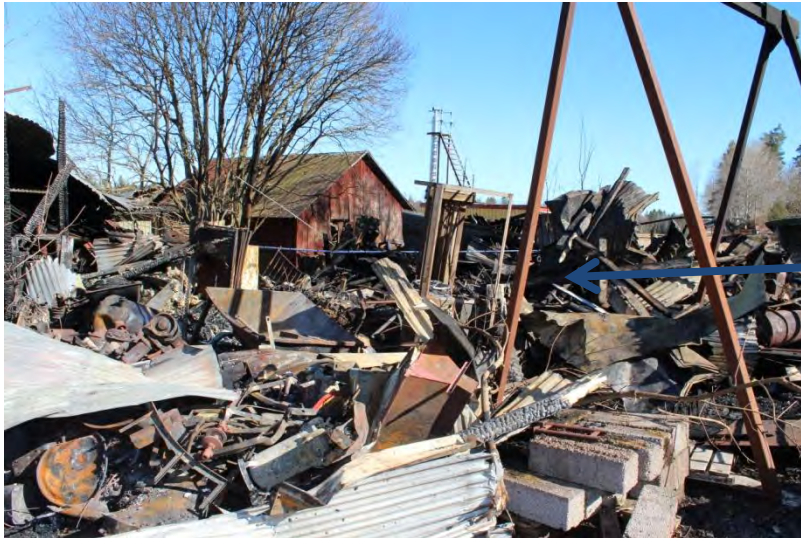
Skadeomfattning: Förråd/magasin totalförstört i branden, allt i förrådet förstört. Mindre brandskador på vedbod. Stora ladugården brandskadad på gavelvägg och takkonstruktion samt väggar.

**Totalskadat
förråd/magasin. Allt är
förstört**

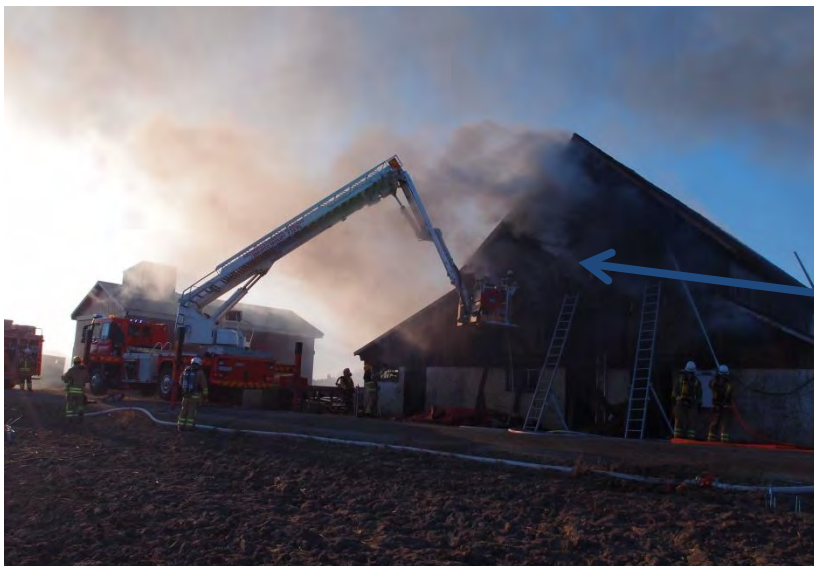
**Räddningstjänsten
arbetar med att släcka
branden som spridit sig
till den stora ladugården**

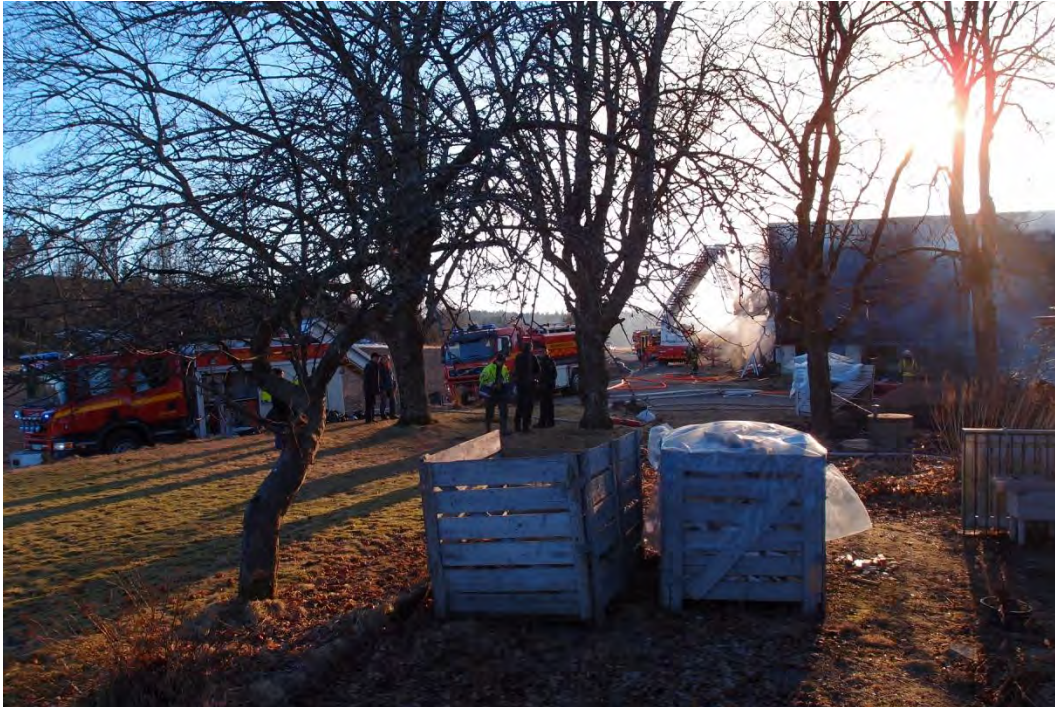
Räddningstjänsten hade stora resurser på brandplatsen. Utöver styrkor från det egna förbundet deltog resurser från Herrljunga räddningstjänst, Storgöteborgs räddningstjänst
