Räddningstjänsten Skåne Nordväst

Olycksutredning.

Larmtid; 18:48:41
Adress; [REDACTED]
Objektstyp; Villa
Startutrymme; Vinden
Startföremål; Skorsten
Orsak, Direkt – Indirekt; Skorstensbrand, okänt

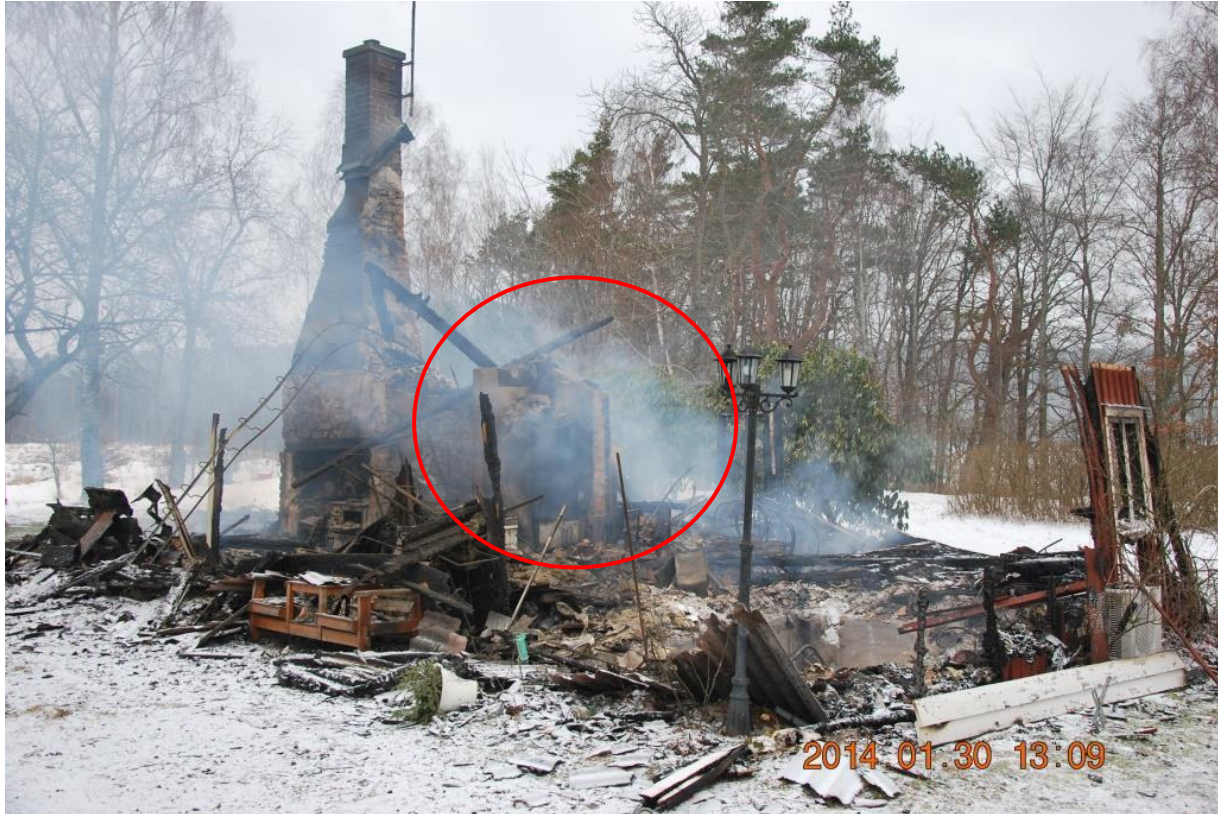
Inom röd cirkel fanns skorstensstocken samt trappan till vinden där branden upptäcktes.

Med stor sannolikhet har en brand utvecklats i skorstenen, till följd av tryckhöjningen har skorstenen spruckit och branden har då fått möjlighet till att sprida sig från skorstenen till vinden och taket. Därefter har brandspridningen accelererat till övriga huset.

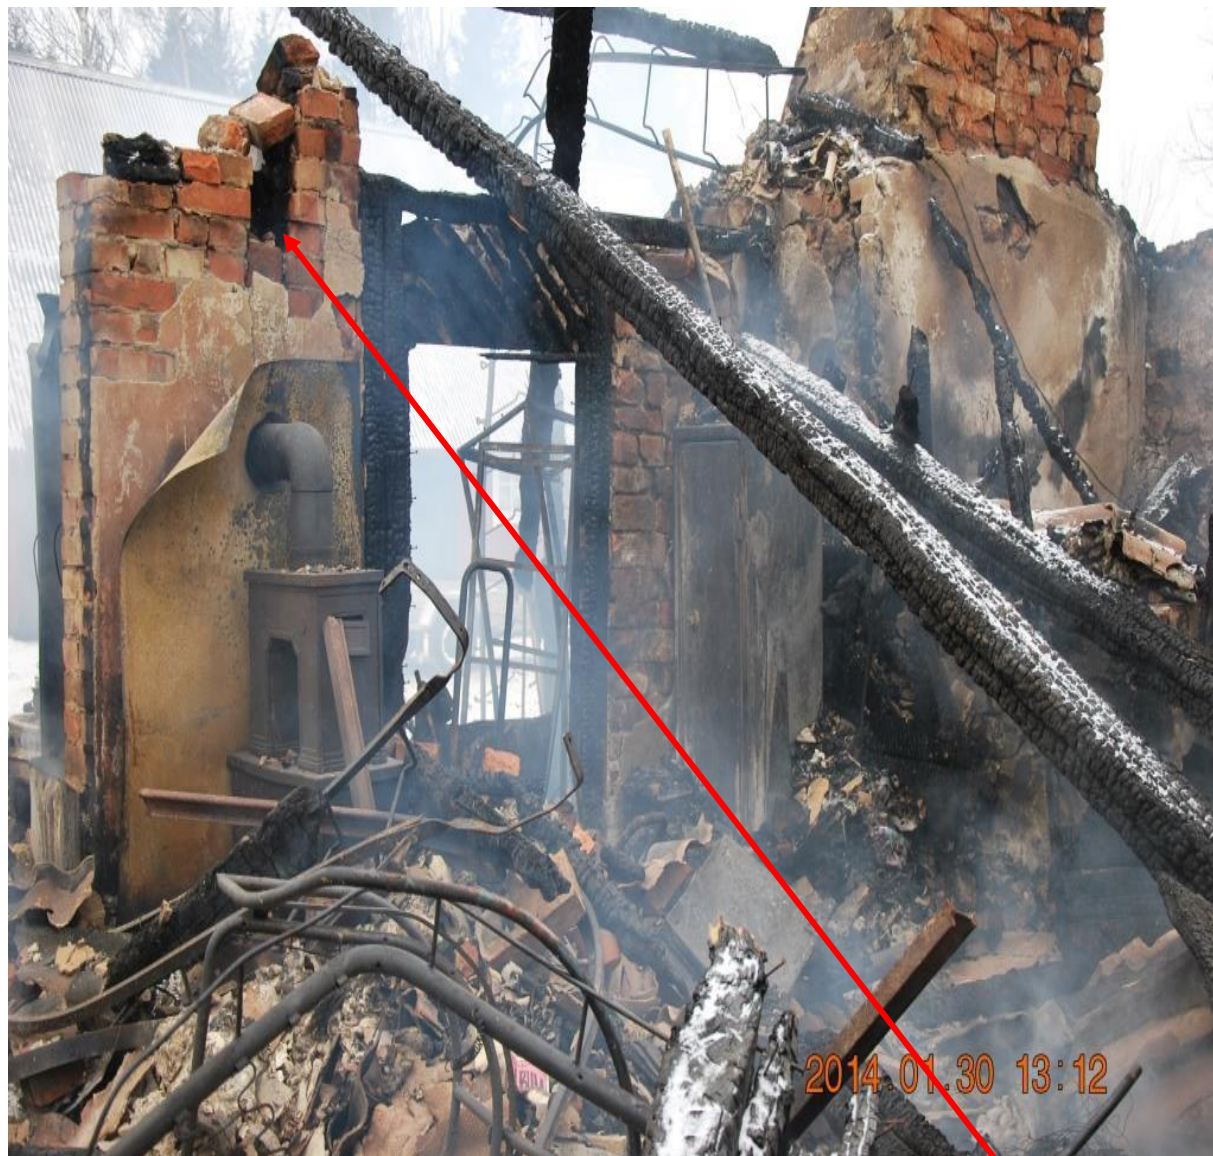
Närbild på kvarvarande del av skorstenen där branden startat.

Vid senaste brandskyddsprotokollet noterades mindre tjärbildning i skorstenen samt att det även förslogs åtgärder för att förebygga att mer tjära skulle bildas. Oklart om detta följdes.
