JÖNKÖPINGS  
KOMMUN  
Räddningstjänsten

## UNDERSÖKNINGS PROTOKOLL

Brand i flerbostadshus  
Jönköping, Jönköping kommun  
Lördagen den 22 februari 2014  
SOS Alarms ärendenummer 16.2222464.2

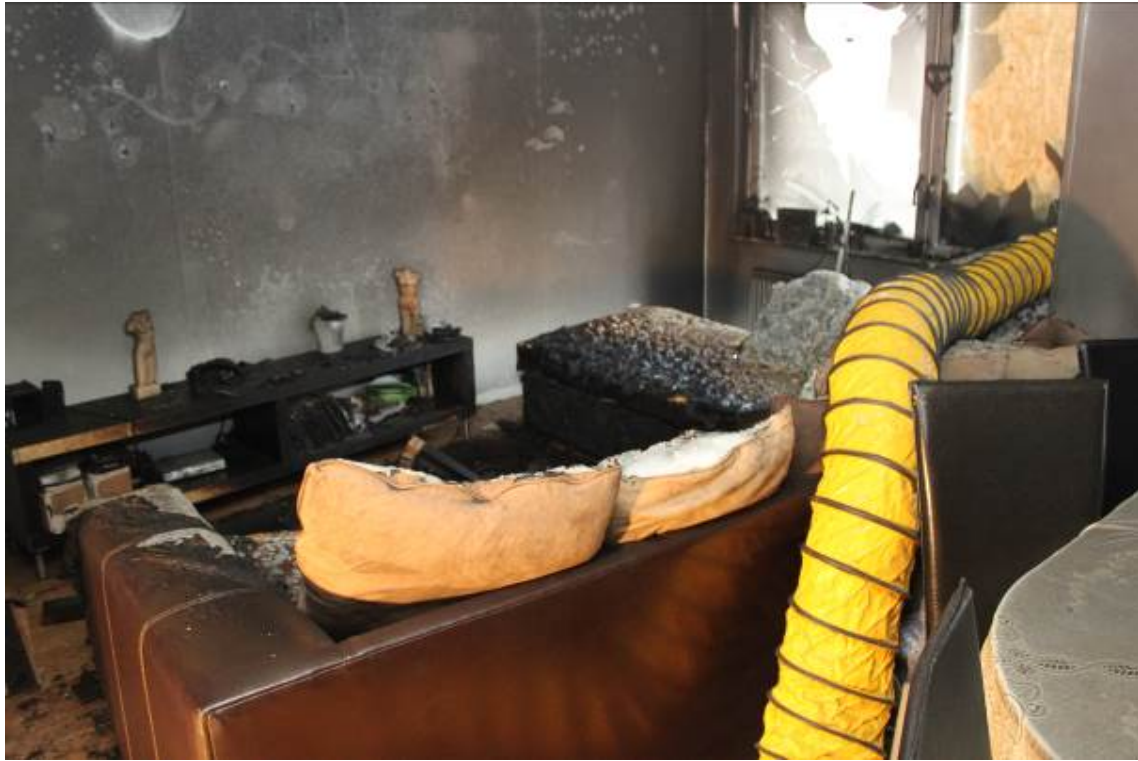
**Bild 1.** Hela lägenheten var rök och sotskadad.

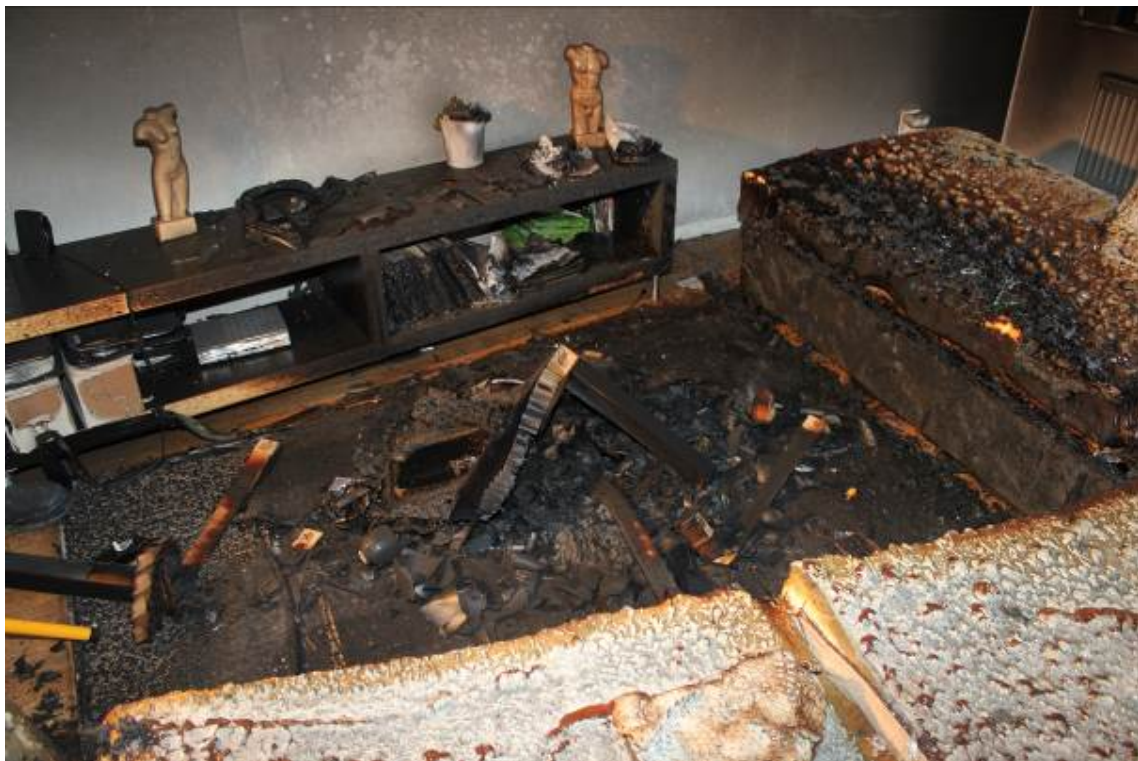
Lägenhetsinnehavaren fanns inte i lägenheten när räddningstjänsten kom till platsen. Vid undersökningen kunde konstateras att det brunnit på ett mindre bord i vardagsrummet. Branden har spridits till rumsmattan under bordet och till möblerna runt bordet. På bordet fanns en bärbar dator som undersöktes. Dator var inte elansluten och batteriet intakt. Brandskadorna på datorn kommer från branden på bordet. I övrigt gick det inte att fastställa någon brandorsak.

**Bild 2.** Primär brandplatsen var på rumsbordet mellan sofforna.

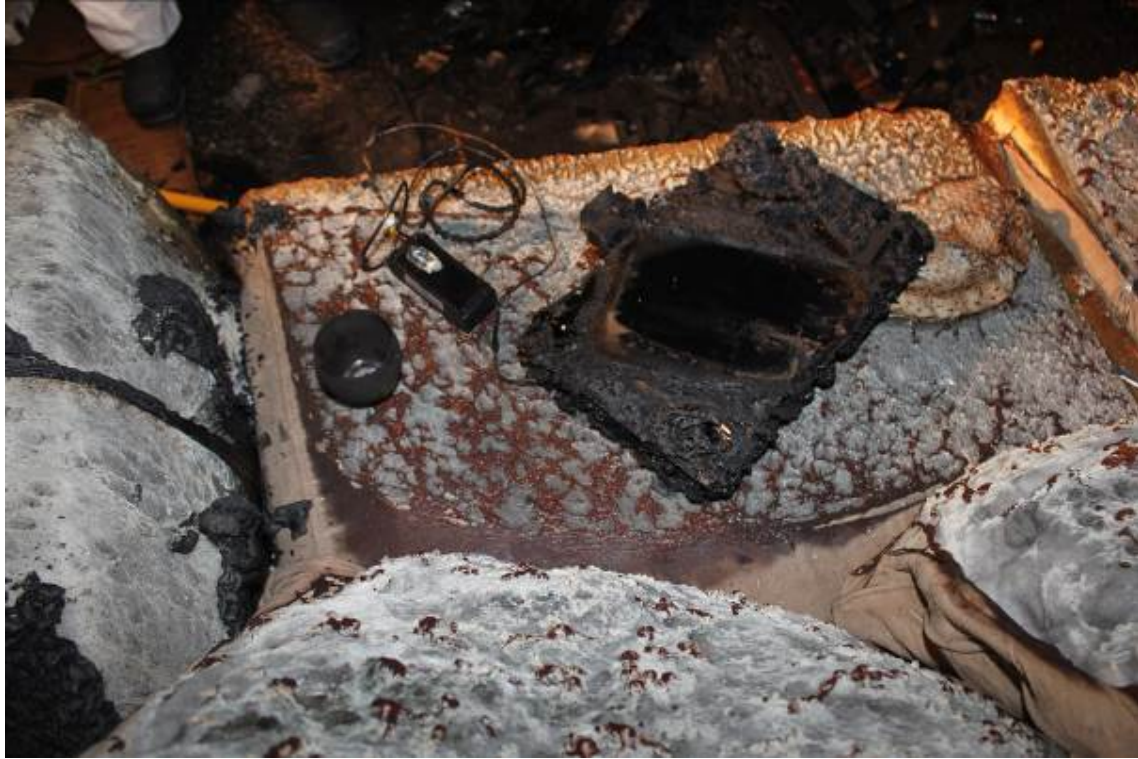
**Bild 3.** Datorn som stod på bordet.

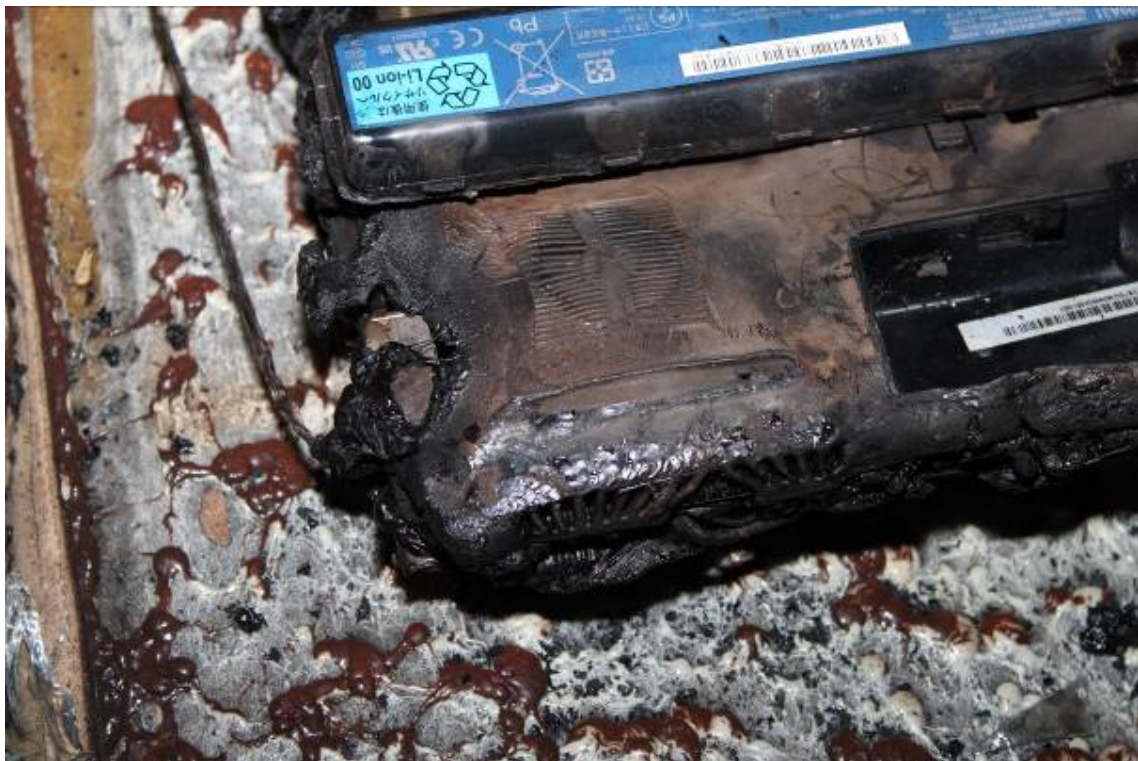
**Bild 4.** Som ovan med det undersökta batteriet.

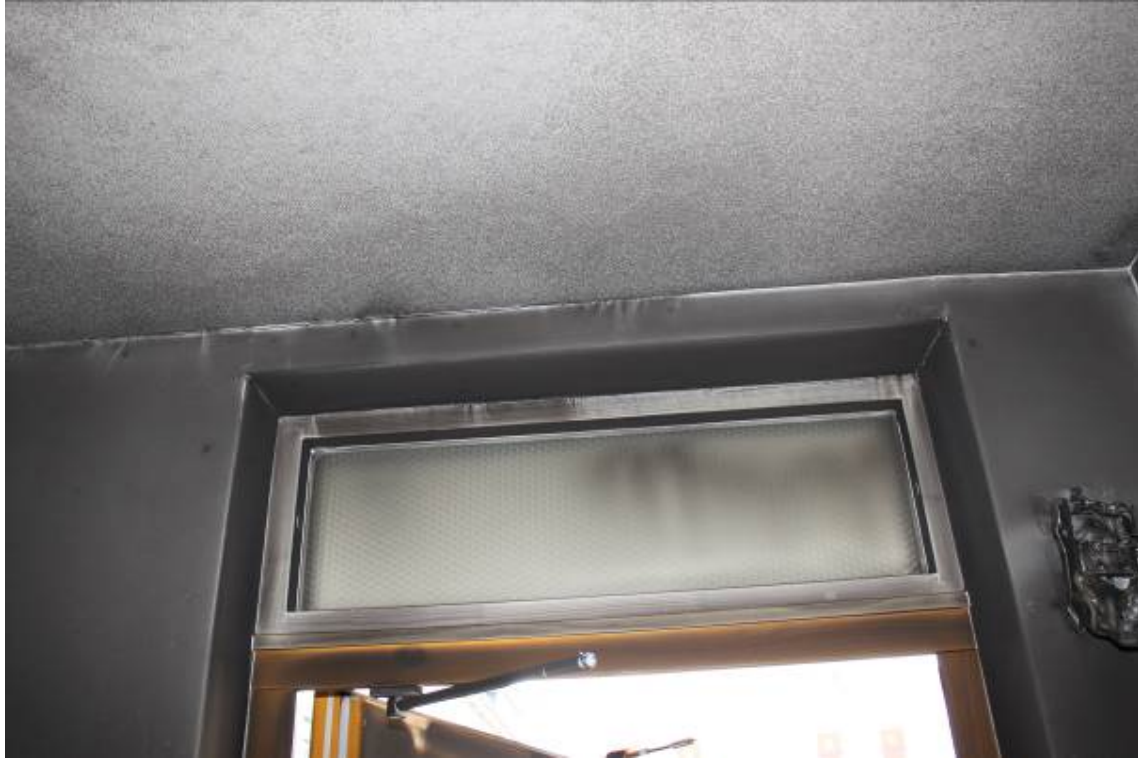
Branden spred sig inte utanför vardagsrummet, det som brandskadats mest var ett rumsbord och stoppmöbler. Mindre rökspridning till loftgången förekom på grund av otätheter ovan ytterdörren. Tecken talar för att brandförloppet var långsamt pyrande.

**Bild 5.** Otätheter ovanför ytterdörren på insidan av lägenheten.

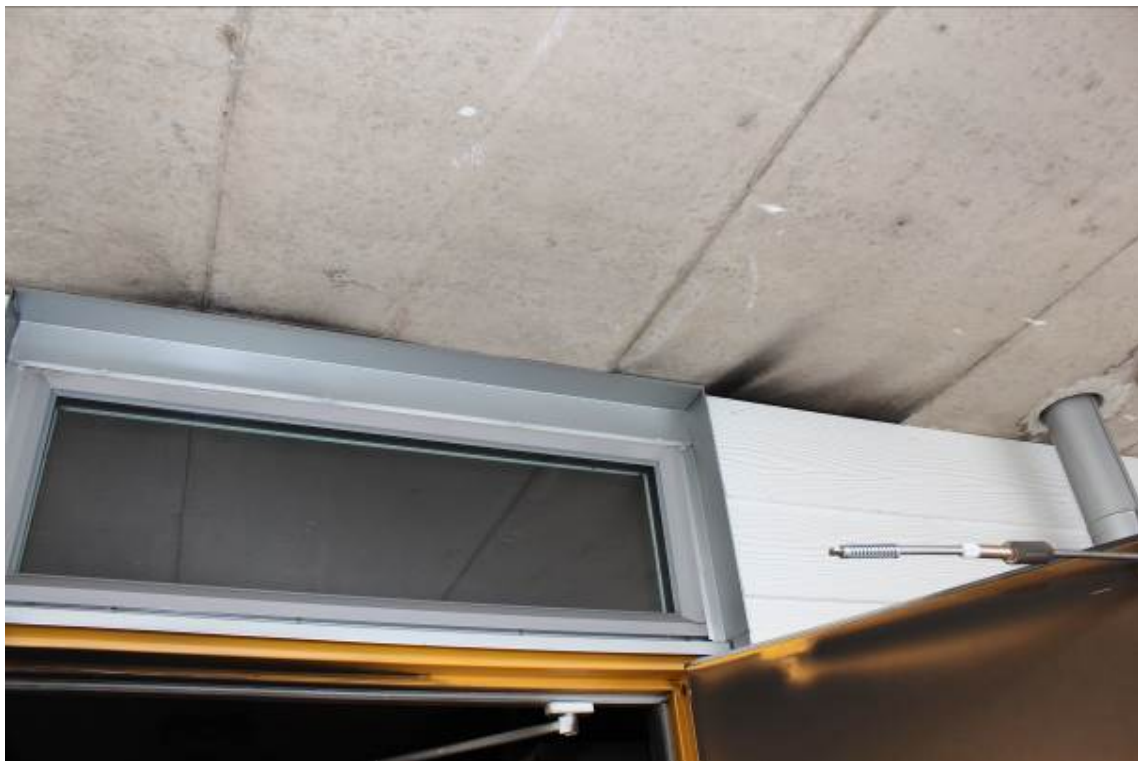
**Bild 6.** Som ovan utifrån sett.
