Undersökningsprotokoll

Olycksundersökning

ID Brandutredning
2014A00636

Uppdrag: Utredningen av branden i källaren på [REDACTED].

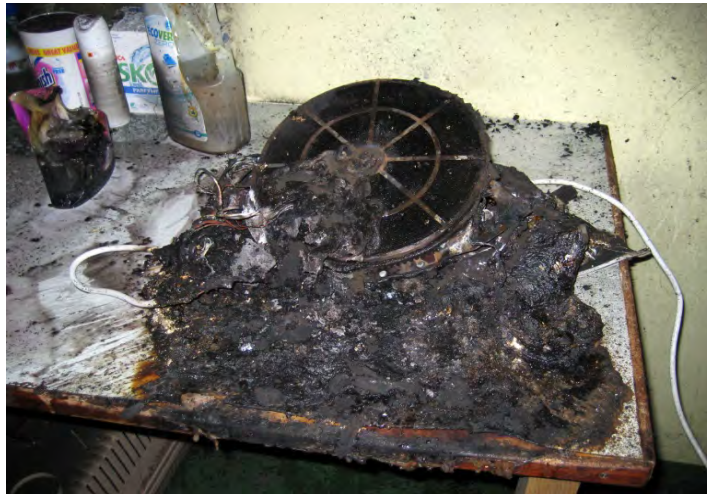
Id olycksundersökning
2014A00636
Primärbrand.

Brandstart orsakat av luftavfuktaren . Ingen annan tänkbar tändkälla kan orsakat denna brand.
Oklart om det är kortslutning eller något annat fel som orsakat branden i avfuktaren.

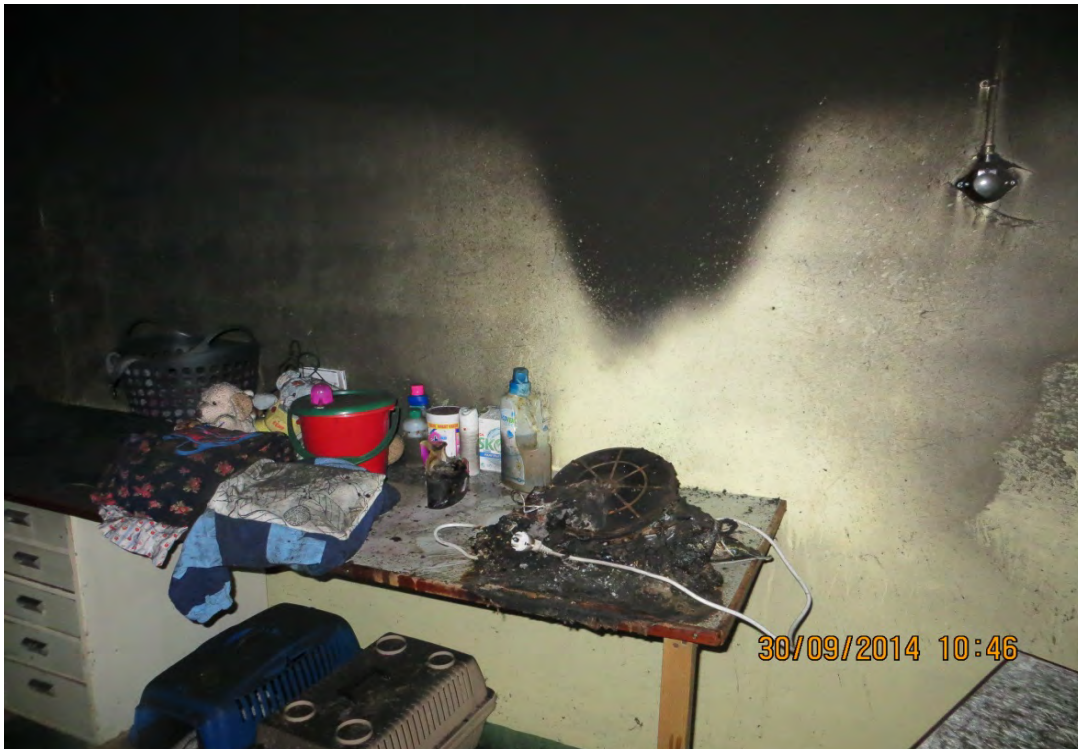
Brandbilden visar tydligt på brandstart i luftavfuktare.

Undersökning gjordes nästkommande arbetsdag och besöket i tvättstugan klargör brandstart i luftavfuktaren. Även brandbilden på väggen bakom vittnar på att brandstart kommer från luftavfuktaren. Vid händelsen har rökdykarna stängt av strömmen på väggen till tvättmaskinen som säkerhet när vatten används vid släckningen. Detta ändrar inte uppfattningen om brandstarten.

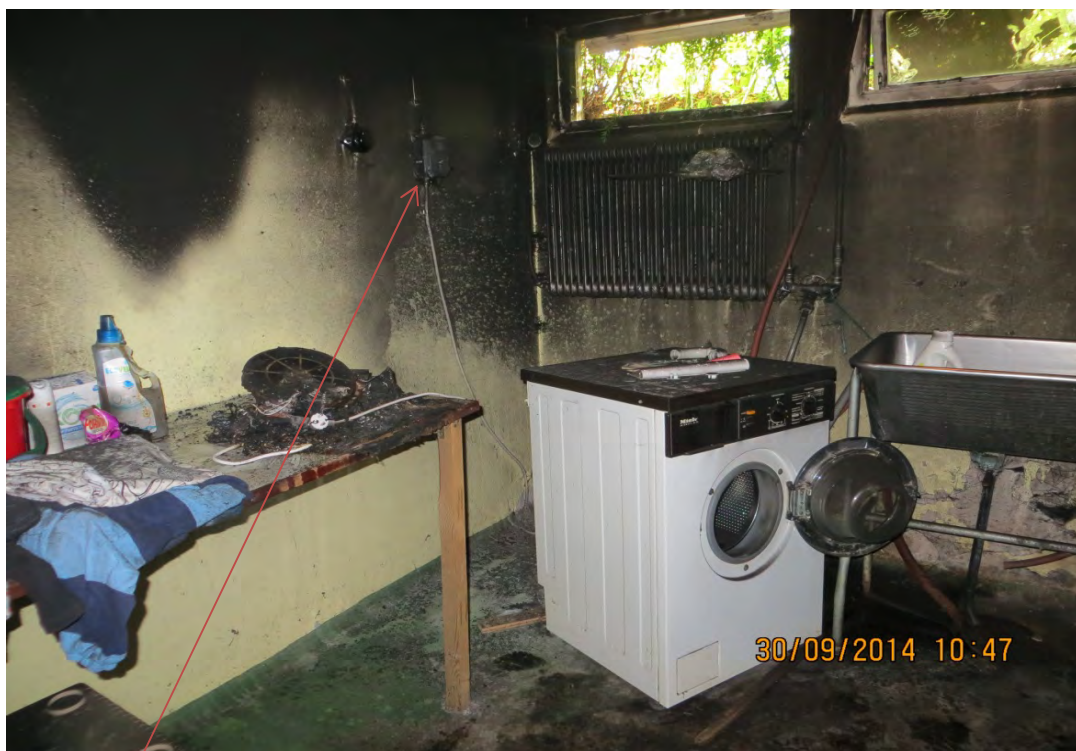
Kontakt där strömmen bröts till tvättmaskin av säkerhetsskäl vid släckning.

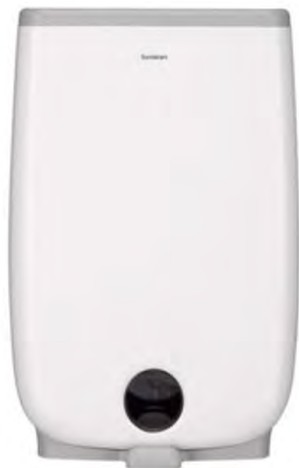
Sandström Luftavfuktare SDH08L13E

Luftavfuktare från Sandström med kapacitet att ta upp 8 liter per dag i ett rum med maxstorlek 30m².

- 650 watt
- Avfuktar 8 liter per dag
- 2 liter vattenbehållare

Luftavfuktaren är inköpt 9 september 2014 på Elgiganten i Skövde.
Händelsen är anmält till Elsäkerhetsverket 3 oktober 2014.
