Anledning till undersökningen: Olycka i olycksdrabbad korsning

Uppdragsgivare: Räddningstjänsten i Herrljunga
Undersökning utförd: Ingen plats undersökning endast bilder mm
Bilagor: Foto

Larmtid: 2014-10-06 kl. 22:38
Adress: Korsning länsväg 181/183
Olyckstyp: Singelolycka personbil
Inbl. Fordon m.m.: Opel Vectra -02 [REDACTED]
Inbl. Personer : 1st
Olycksorsak: Oklart, misstanke om alkohol.
Insatsrapport: 201400188
SOS ärende nr: 1950933542
Syfte & mål: Förbättra korsningen snarast.
Metod: ...

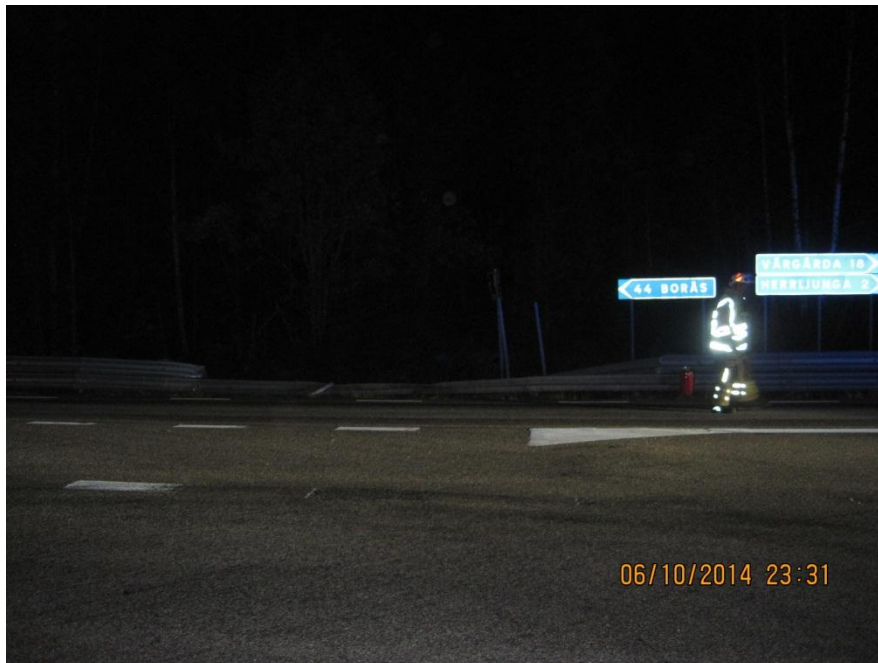
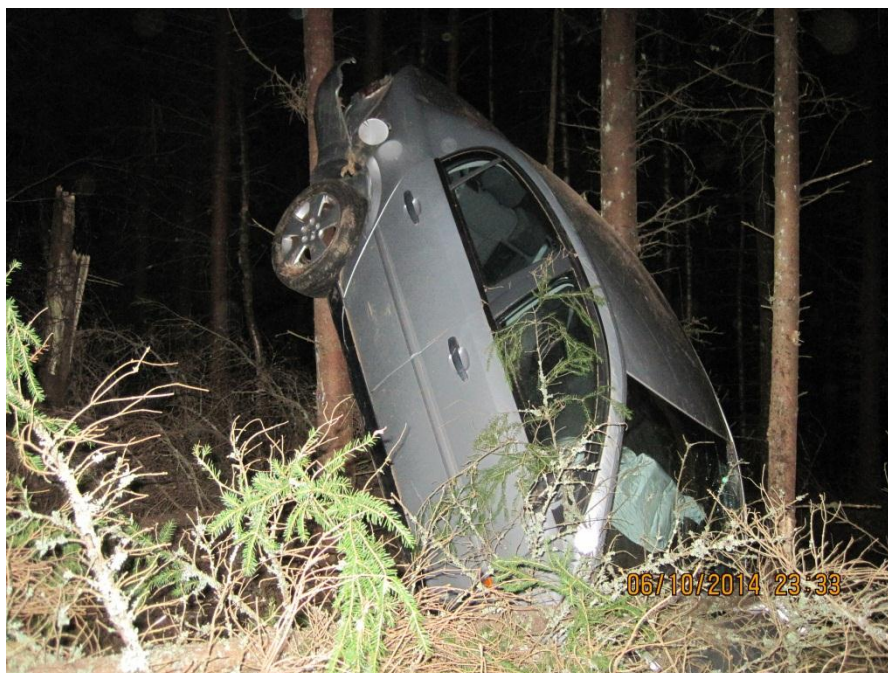
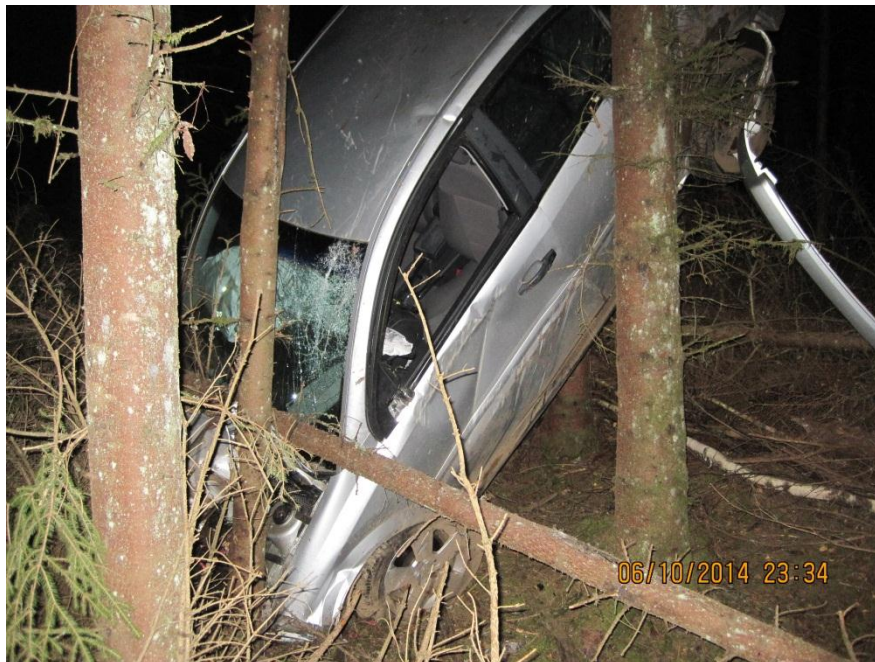
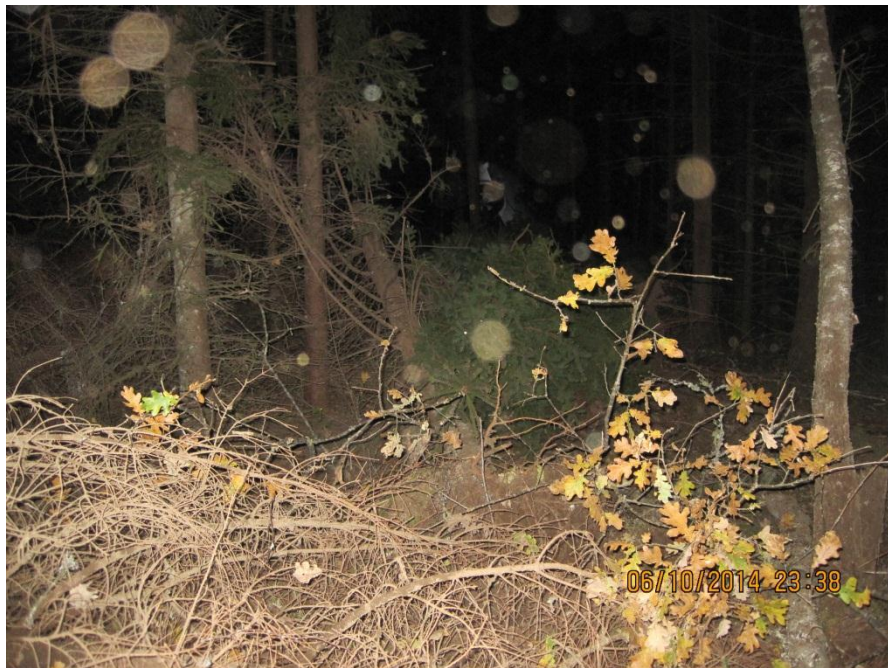
FOTOBILAGA

Skadeomfattning: Personbilens kupé är relativt intakt men den har kraftiga skador i front och bak samt plåtskador.

Platsbeskrivning: En T-korsning med en skyltad hastighet på 70km/h samt med varningslinjer 135m innan korsningen. Det är endast ca 20m sikt åt båda sidor i korsningen när man kommer från lv 181 mot lv 183.

- Denna korsning måste göras säkrare så fordon som kommer körande på lv 181 inte kan bibehålla en mycket hög hastighet genom korsningen och över lv 183. Detta kan medföra att en mycket otäck olycka kan inträffa. Vid det aktuella tillfället så var det ingen trafik på de berörda vägarna utan det blev endast singelolycka.
- Kontakt med trafikverket (Ulf Ryd) har gjorts efter som en nästa exakt liknande olycka inträffade 2014-04-02. Den olyckan var en dödsolycka.
