Olycksutredning

Datum
2014-12-08
Handläggare
Larz Eidwall
Diarienummer
354/14-309

Brand i villa

Totalförstörd villa med okänd brandorsak.

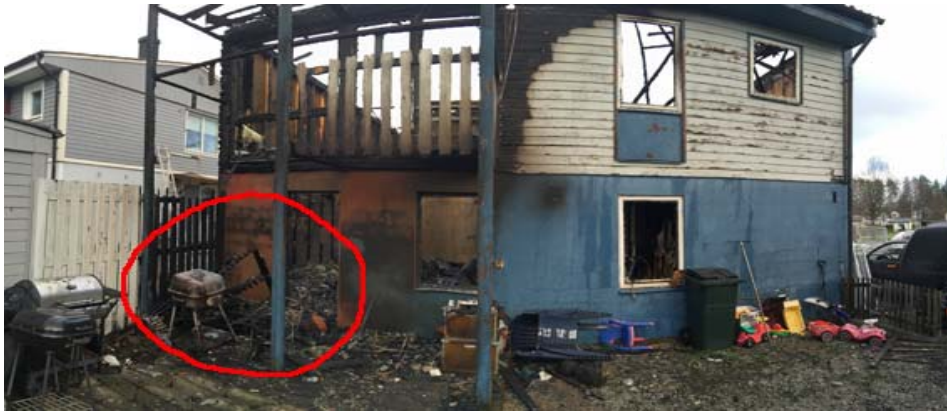
Troligt är att branden startat utvändigt på altanen. Skador på den yttre fasade tyder på en kraftigare brand på villans sydvästliga sida. Altandörren hade sina tre kolvar inne och dolda vilket tyder på att även den dörren var olåst och förmodligen också öppnad. Inne i villan var också skadorna störst i vardagsrummet vid altanen. Ju längre in i huset man kommer så minskar skadorna på golv och väggar. I vardagsrummet har innertaket helt brunnit av.

Över altanen fanns en balkong som helt rasat vilket också tyder på en kraftig brand på altanen. Möjligen kan branden startat i vardagsrummet och letat sig ut på altanen men mest troligt är att branden startat ute på altanen.

Troligt område där branden startat

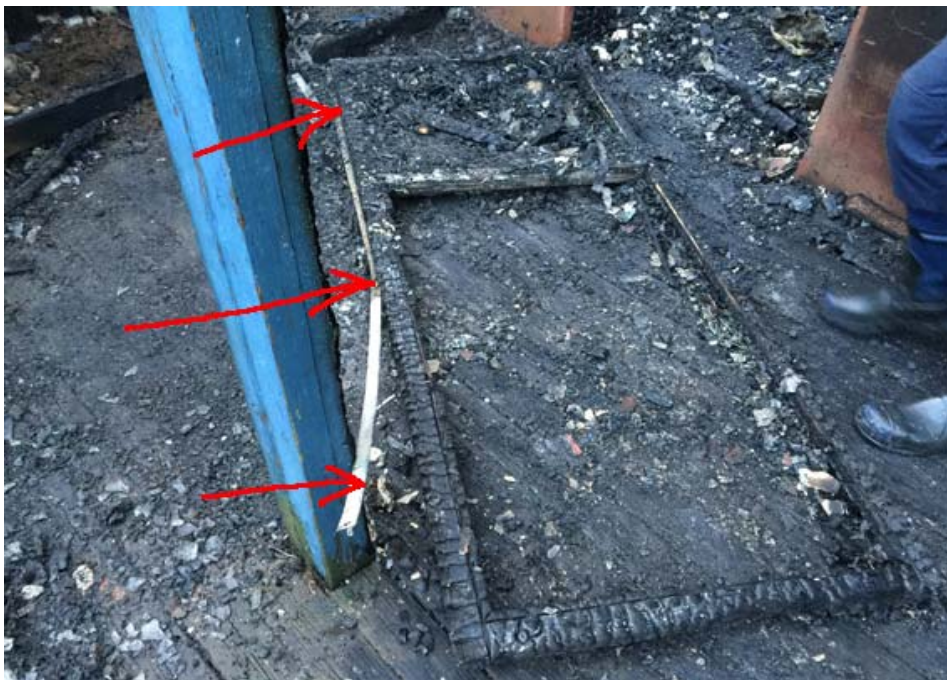
Kolvarnas placering som var kvar inne i dörren vilket tyder på en öppen dörr.
