Olycksundersökning

Brand i gasolgrillar

Utredning av flera bränder i gasolgrillar under sommaren 2016.

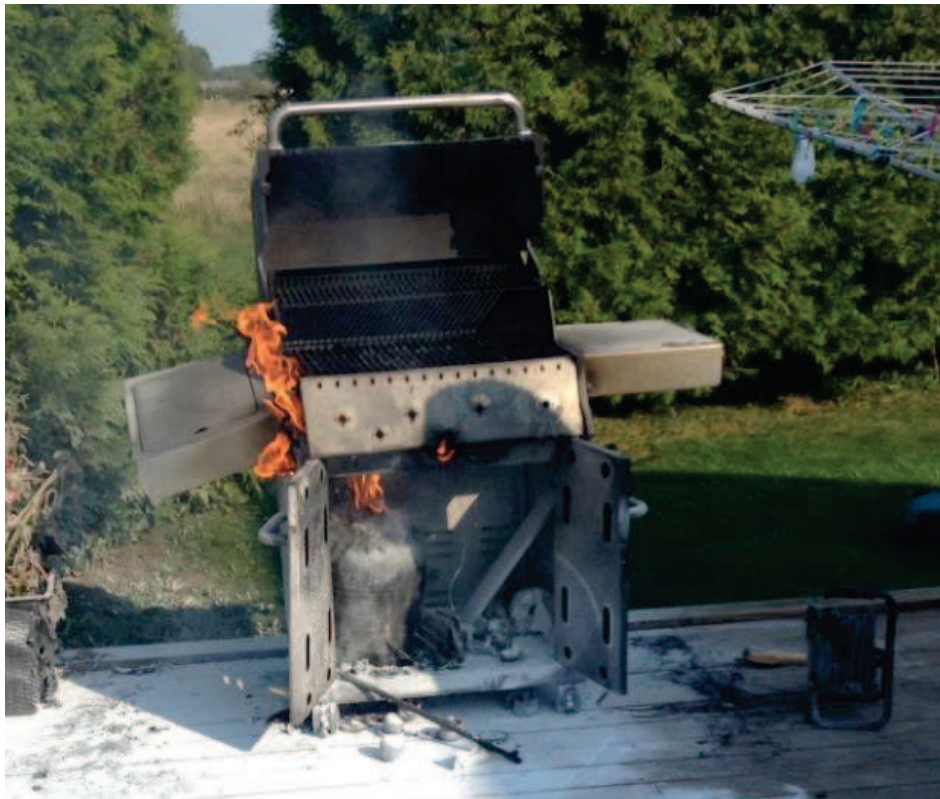
Lomma 14/5, foto 5	Villa	Kompositflaska
Staffanstorps 4/6,	Villa	Kompositflaska
Lund 5/6, foto 6	Radhus	Kompositflaska
Malmö 28/6, foto 4	Flerbostadshus Balkong	Kompositflaska
Eslöv 14/9 foto framsida	Villa	Kompositflaska

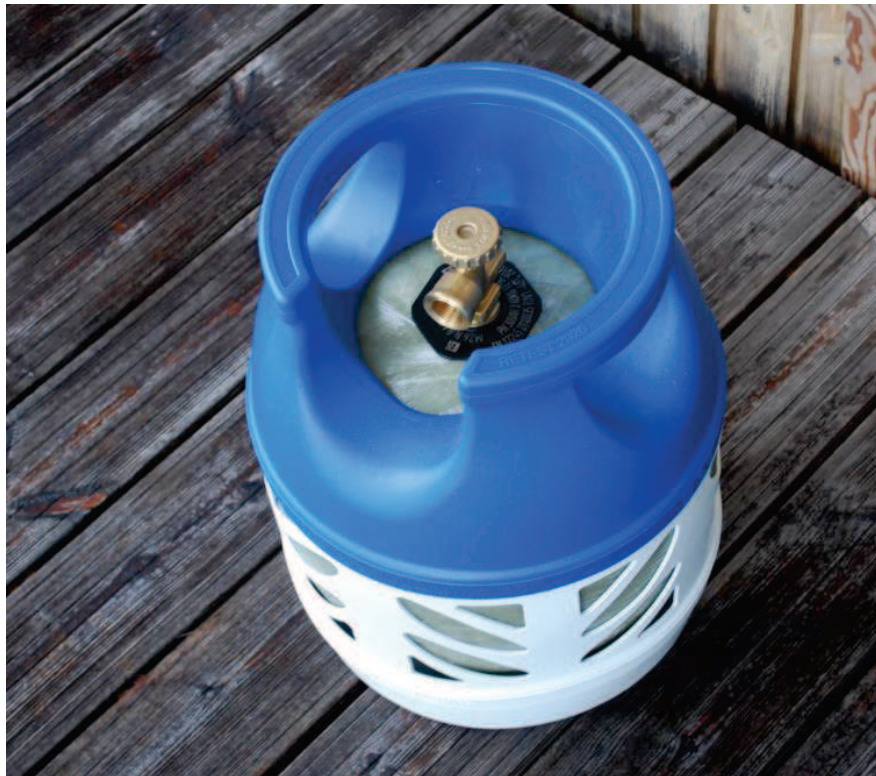
1. Kompositflaska

Vid samtliga bränder har det brunnit runt flaskventil och regulator och därmed har även slangen brunnit av. Gasolflaskorna har varit storlek P11 av kompositmaterial och placerade inne i grillskåpen. Foto 1,2

Gasolleverantörer får också ofta in deformerade kompositflaskor som har värmeskador på bärhandtaget. Med anledning av detta ska gasolflaskorna alltid placeras utanför grillen vid användandet. En reflektion kring detta är att kopplingsslangen oftast är för kort, 0,5 m. Den bör vara ca 1,5 m för en säker och enkel placering av gasolflaskan.

1. Aldrig förvara gasolflaskan i skåpet under grillen vid användande.
2. Gasolflaskan ska alltid förvaras enligt instruktion.
3. Längre kopplingsslang så att gasolflaskan enkelt kan placeras utanför grillen vid grillning.
4. Ansluta samtliga delar i grillen ex. värmeplatta.
5. Kontrollera slangar och anslutningar årligen.
6. Alltid göra läcktest med såpvatten eller läckspray vid första användning och falskbyte.
7. Tömma och rengöra uppsamlingslåda för fett i grillen regelbundet.
8. Bättre instruktion/information till grillarna hur flaskorna ska placeras.

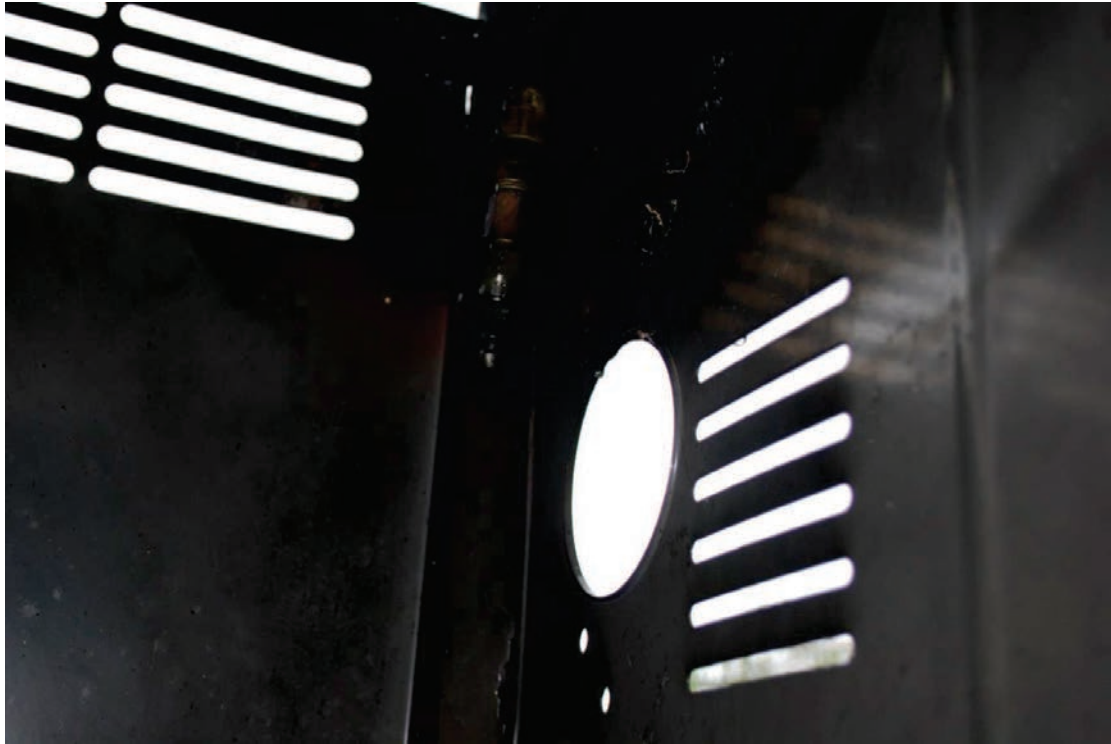
3. Gasolanslutning i grillskåp

Vid flera fall verkar det som att locket till grillen varit stängt och då bildas mycket värme som riktas neråt. Är då gasolflaskan placerad i skåpet finns det stor risk att fett som samlats i uppsamlingskärlet under grillen antänds och droppar ner på flaskan och slangar och antänder dessa. Foto 3.

Skåpet under grillen borde inredas så att det inte går att ställa in gasolflaskan i detta. Gasolflaskan bör placeras i eller intill grillen så att det inte påverkas av värmen och därmed minimera risken för brand.
