## Olycksutredning

Brand i återvinningshus på Ladugatan 6 i Gävle

2016-12-21

Diarienummer  
2016-001304

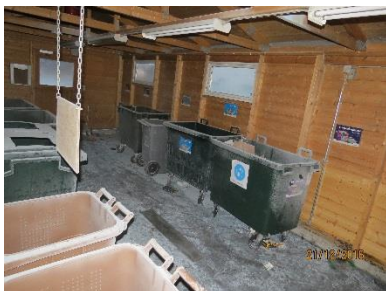
Byggnaden var uppförd i trä och golvet inne i byggnaden är en betongplatta. Byggnaden har de ungefärliga måtten av 8x4 meter med en takhöjd på ca 3,0 meter. En entrédörr på gaveln samt tre stycken fönster på vardera sidan på byggnaden. Byggnaden innehåller ett 15-tal återvinningskärl i plast.

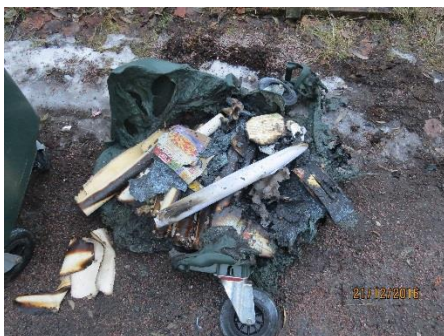
Branden har startat i ett sopkärl i plast med pappersåtervinning (se bild 1). Spridning till ytterligare ett sopkärl sker men det får mindre skador (se bild 2). På platsen där kärlet stått finns inga brandskador (se bild 3). Det är två pulverstrinkler som finns monterade i byggnaden som dämpat branden så mycket att skador på byggkonstruktionen uteblir (se bild 4). Det finns ingen el eller annan teknisk utrustning som kunnat starta branden. Inga spår efter cigaretter, grillkol eller annat som kan tänkas vara brandstartsorsak hittas. Mycket talar för att branden anlagts.

*Bild 1: Sopkärlet som branden startat i.*

- Att sop/återvinningshus vid nybyggnationer eller ombyggnationer placeras fristående som denna byggnad, för att minska risken för spridning.
- Att sop/återvinningshus utrustas med pulverstrinkler som dämpar brand och ökar chansen för att räddningstjänsten ska hinna fram och rädda byggnaden från att totalförstöras.
- Att sopkärlden tillverkas i icke brännbart material och har lock monterade för att minska riskerna för spridning.

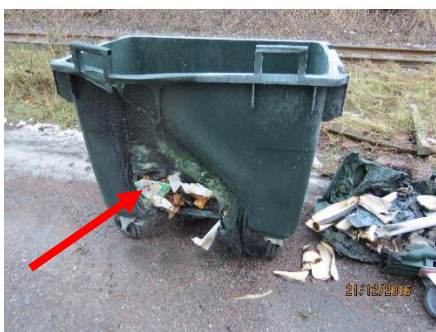
*Bild 2: röda pilen visar brandskadorna i sopkärlet.*

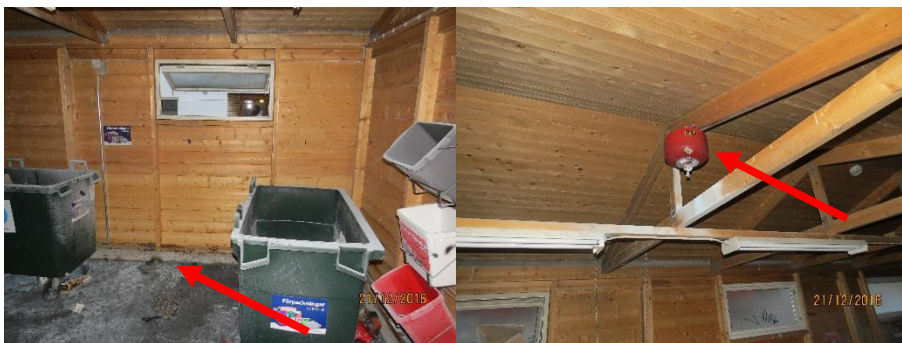
*Bild 3 och 4: Röda pilarna visar platsen där sopkärlden stod och en av de pulversprinkler som aktiverats.*
