## Olycksutredning

Brand i byggnad på Staketgatan 39 i Gävle,  
Gävle kommun

2016-11-10

Diarienummer  
2016-001253

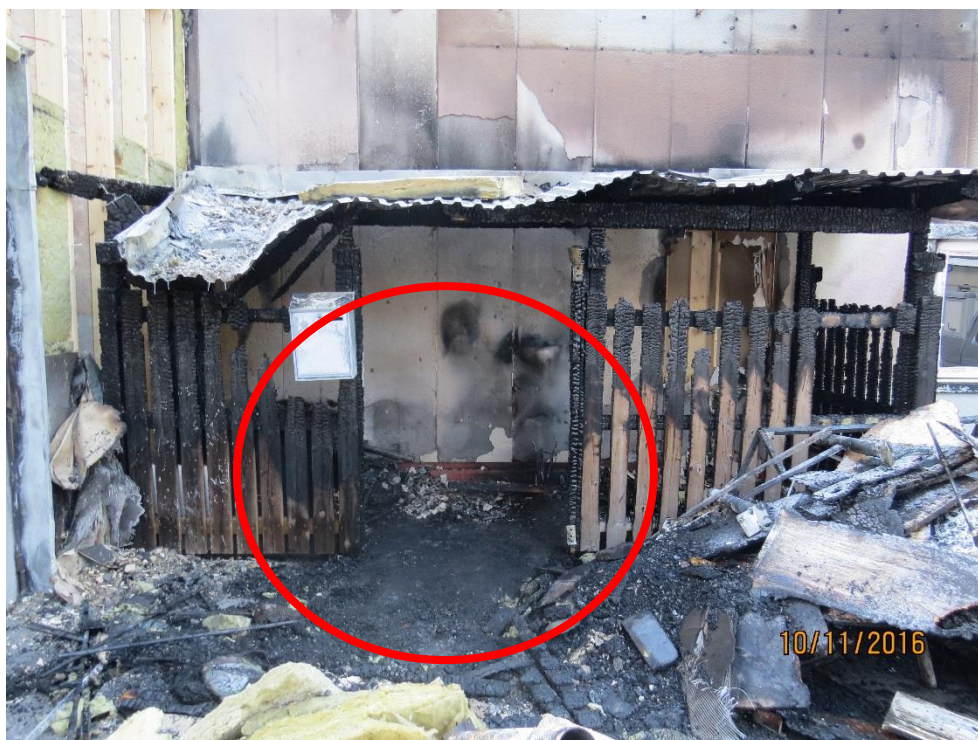
I primärbrandsområdet har inget övrigt hittats som kunnat starta branden (se bild 1). Polisens hund markerade för brännbar vätska i det primära brandstartsområdet. Dörren in till förrådet är helt bort brunnen och brandskadorna ligger lågt i det området. Ett brand-v syns också från dörröppningen ut mot sidorna. Troligen har brännbar vätska hållts antänds med tändare eller tändstickor i området vid dörren. Alternativt att ett föremål blivit indränkt i brännbarvätska och kastats in i förrådet vid dörren eller skjutits in under den. Branden har sedan spridit sig till hela förrådet och delar av byggnadens ytterpanel.

*Bild 1: Den röda ringen visar det primära brandstartsområdet*

- Att bränder ofta anläggs i utbyggnader som förråd eller soprum. Om de är ihop byggda med, eller intill annan byggnad kan det orsaka stora skador genom brandspridning. Gävle kommuns fastighetsbolag, Gavlegårdarna och Gavlefastigheter bör göra en översyn av sina fastigheter för att hitta ställen där brandsäkerheten kan förbättras just med tanke på brandspridning. Räddningstjänsten kan bistå med råd och information.

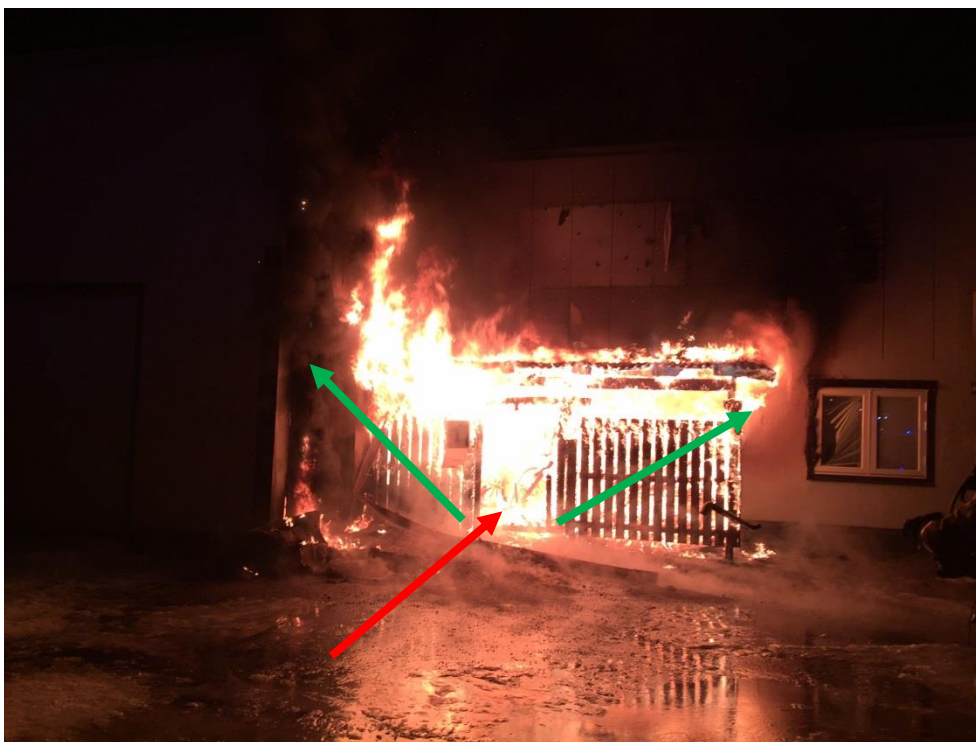
*Bild 2: Den röda pilen visar dörren och gröna pilarna visar brand-v.*

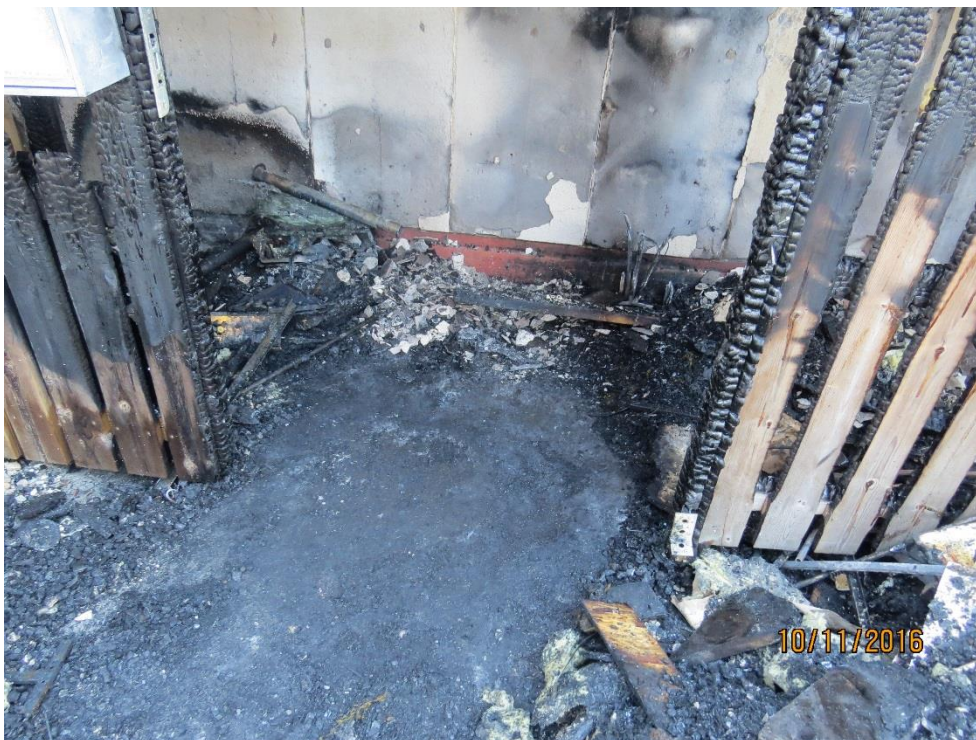
*Bild 3: visar dörröppningen och de låga brandskadorna.*
