Förenklad olycksutredning

Dödsbrand

██████████, Göteborg

2016-03-28

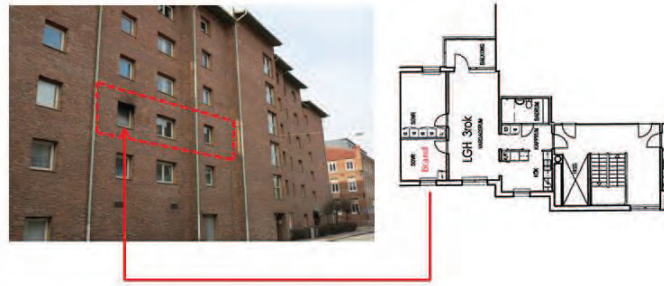
Första räddningsenhet såg lågor ut från fönstret på 3e våning.

Stegresning och en pulversläckare användes in via sovrumsfönstret samtidigt som rökdykning påbörjades.

Räddningsinsatsen genomfördes enligt RSG:s rutiner. (Dock en avvikelse, rökdykningen fortsattes fast det fanns 3-4 slangbrott på rökdykarslangen. Bedömning gjordes, det var livräddning)

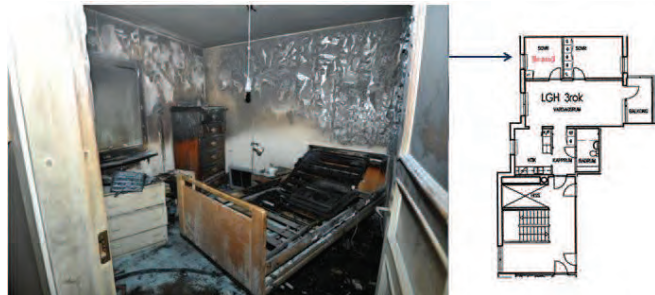
Brandrummet

- Kvinnan hade sin sovrumsdörr öppen.
- Fönstret var öppet på "glänt".
- Kvinnan levde när rökdykarna hittade henne i sängen.
- Polisen har gjort en teknisk undersökning. Resultat ej klart.

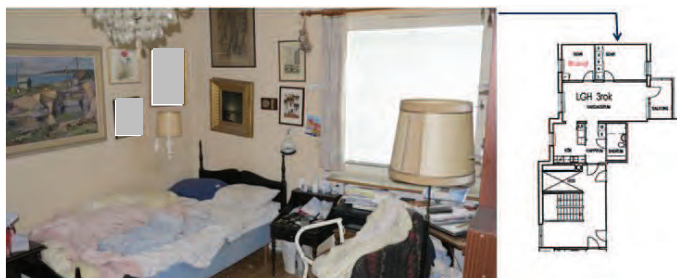
Intilliggande sovrum

- Mannen hade sin sovrumsdörr stängd.
- Fönstret var öppet på "glänt".
- Mannen sov när rökdykare kom in.
- Ingen rökspridning in till hans rum.

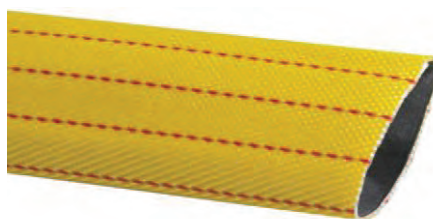
Märke Supertex 42mm:

Det blev slangbrott (3-4st hål) på rökdykarslangen. Slangen var relativt fräsch, enligt slangverkstan och rökdykarna.

Arbetsstryck hel slang: 15 bar
(Arbetsstryck lagad slang 11-12 bar,
enligt slangverkstan)
Sprängtryck: 65 bar

Slangtillverkare Svebab ger rekommendationen på max 20år. Denna slang var tillverkad 2014/v13. Pumpskötaren hade 10bar på pumpen och "kyrkan" öppnades mjukt, enligt Gårda StL.

Brandslangen har skickats till tillverkaren. Det pågår en utredning på berörd slang hos tillverkaren. Någon slutsats har de inte kommit fram till än. RSG avvaktar ett svar. RSG kommer att spara samtliga slangar med slangbrott under en tid för att hitta eventuella förebyggande åtgärder.
