RÄDDNINGSTJÄNSTEN SYD

Förundersökning

Brand i lägenhet [REDACTED]
2017-05-23

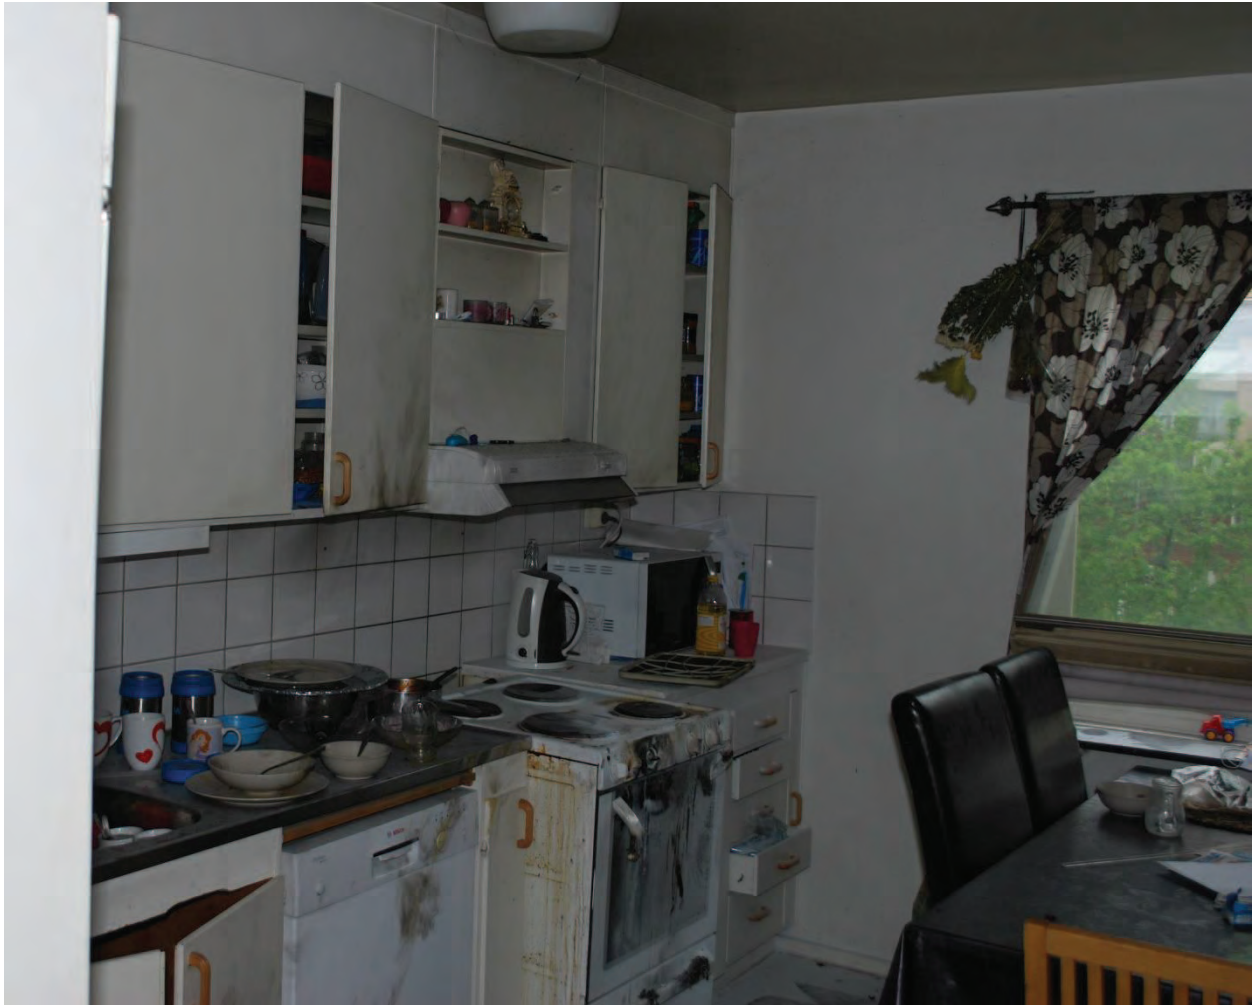
En person brandskadades på händerna. Lägenhetens kök är brandskadat (foto) främst i anslutning till köksinredning, vägg och tak.

Foto 1 visar köket och spisen där det brunnit

Orsaken till branden är troligtvis att en kastrull med vax lämnats oövervakade på en påslagen platta.
