Förundersökning

Brand i trapphus **Malmö**
2017-06-20

Ärende:	Förundersökning
Handläggare:	Dan Persson
Beställare:	Ulf Bergholm
Diarienummer:	1900.2017.02433
Händelse:	Branden/olyckan 2017-06-20, tisdag, klockan. 13:13 Insatsrapport

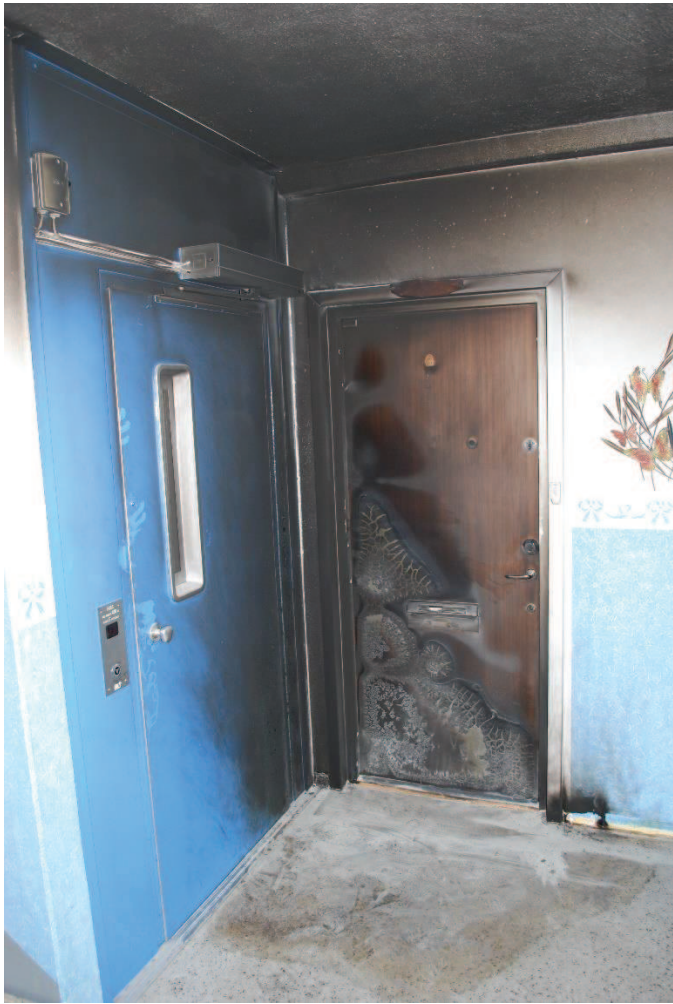
Lägenhetsdörr, tröskel, vägg och tak på våningsplanet brandskadades (foto1). Trapphuset fick sotskador (foto2) och lägenheten fick lättare rökskador.

Foto 1, lägenhetsdörren

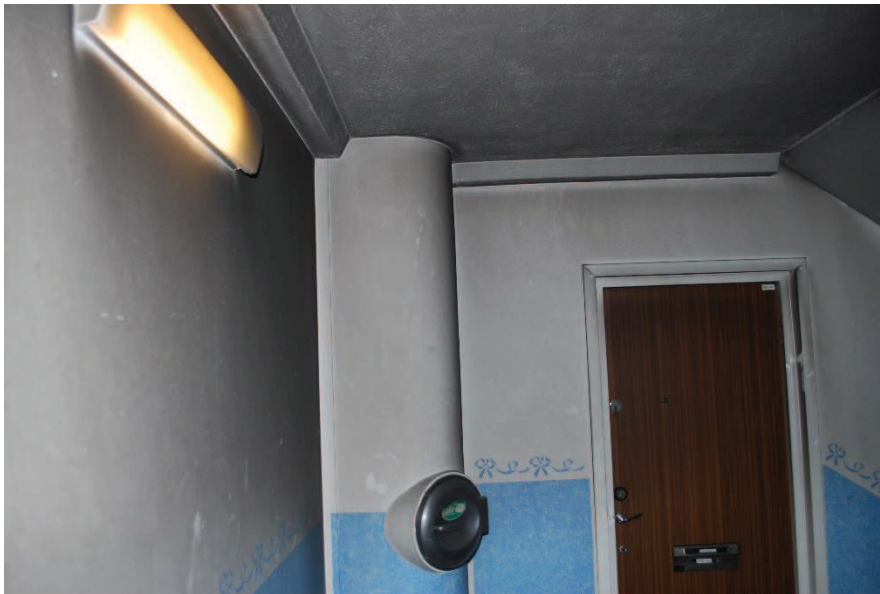
Foto 2, sotskadat våningsplan
