## Förundersökning

**Brand på toalett, Thoréns Business School, Stora  
Nygatan 52 Malmö  
2017-04-28**

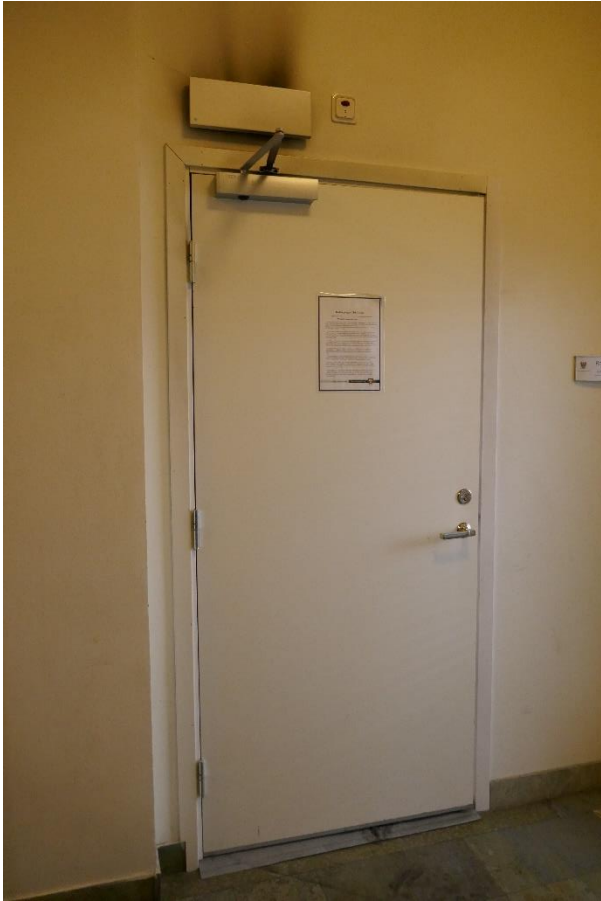
Foto 1 dörren in till toaletten

Enligt berättelser av personal på skolan samt i insatsrapporten hade en person tagit sig in på skolan och anlagt branden på en toalett, foto 1, som finns på bottenvåningen i trapphuset. Personen avlägsnade sig sedan och en elev på skolan upptäckte branden. Eleven varskodde personal på skolan som släckte branden och larmade räddningstjänsten.

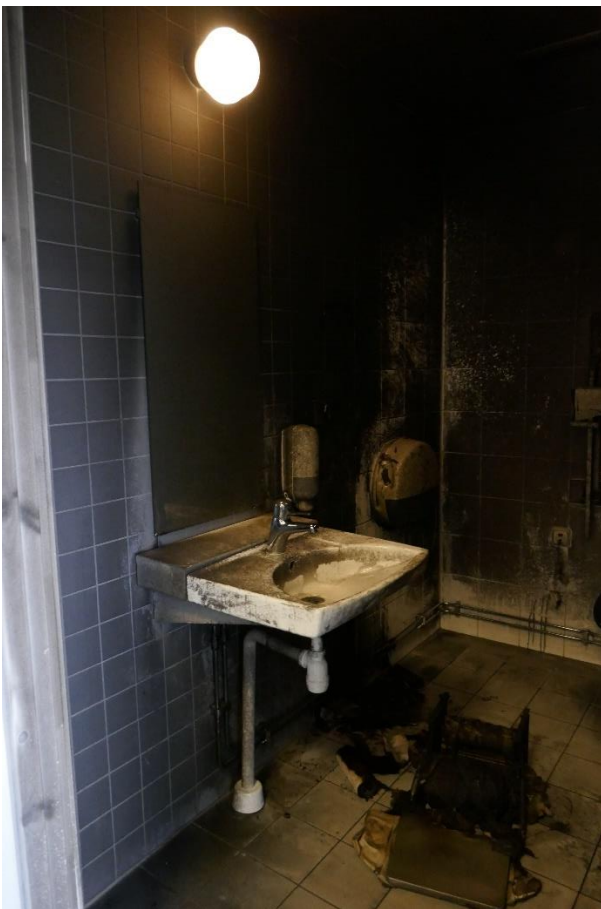
Foto 2 skador på toaletten

Toaletten blev kraftigt sotskadad, foto 2-3 och delar av inredningen brandskadades, foto 4. Rök spreds till trapphuset samt till intilliggande kontorsrum.

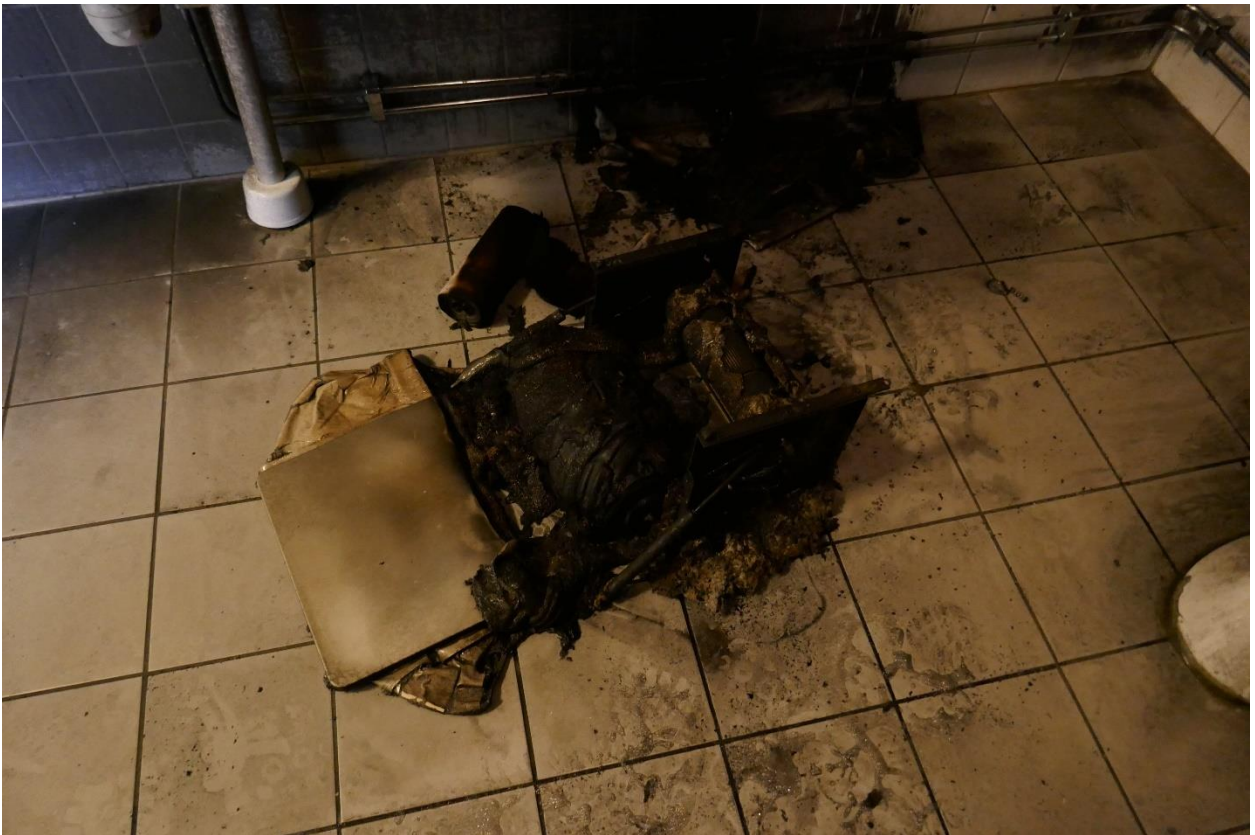
Foto 4 brandskadad handdukstork

Branden är anlagd, troligen i den handdukstork som var placerad på väggen inne på toaletten.
