# Olycksutredning

Datum  
2017-12-14  
Handläggare  
Larz Eidwall  
Diarienummer  
2017-000867

## **Brand i byggnad Torget4 Karlskoga**

Larmtid:	2017-11-16 kl. 07:26
Adress:	Torget 4 Karlskoga
Olyckstyp:	Brand i byggnad
Objektstyp:	Flerfamiljhus i tre våningar med caféer och restauranger
Startutrymme:	Källaren
Startföremål:	Frys
Brandorsak:	Tekniskt fel på frysen
Insatsrapport nr:	2017001320

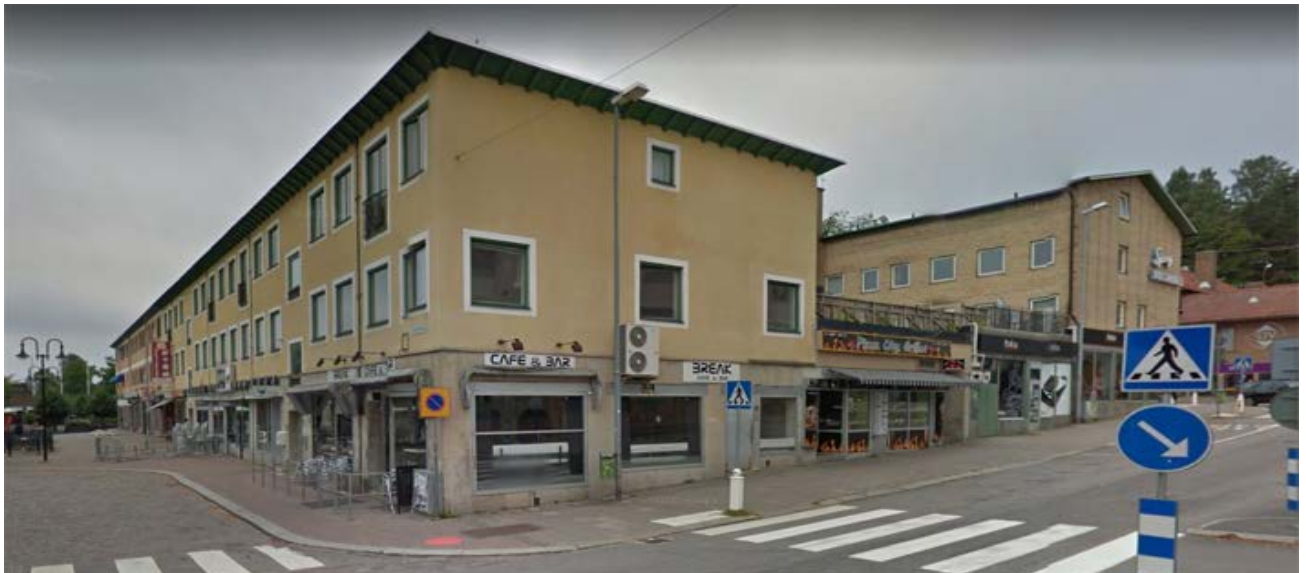
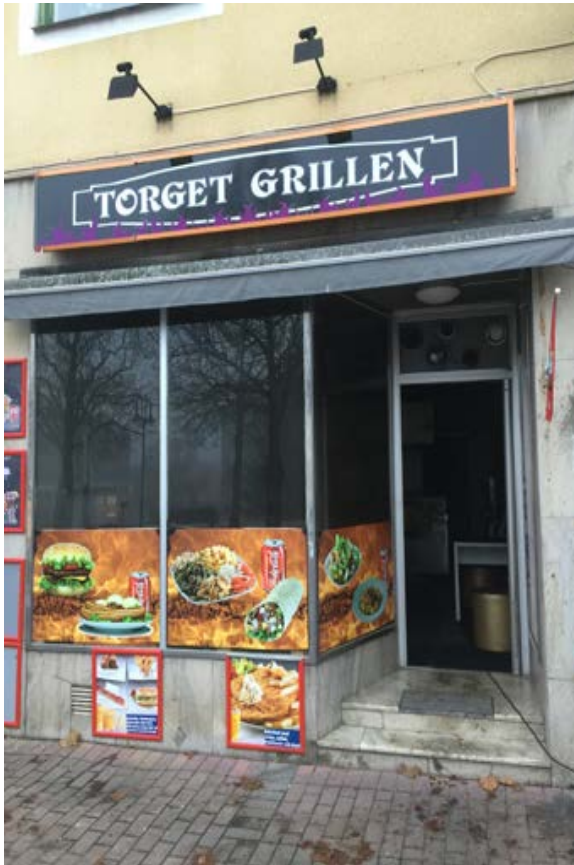
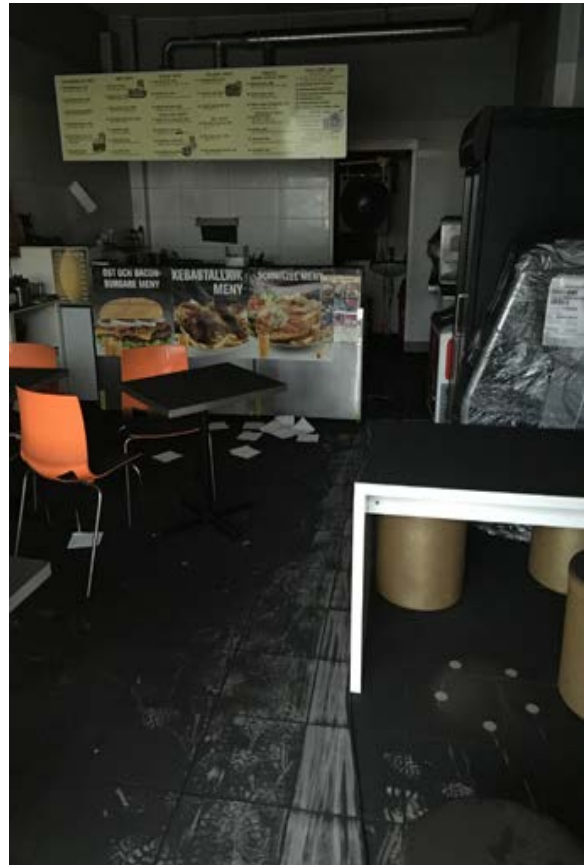
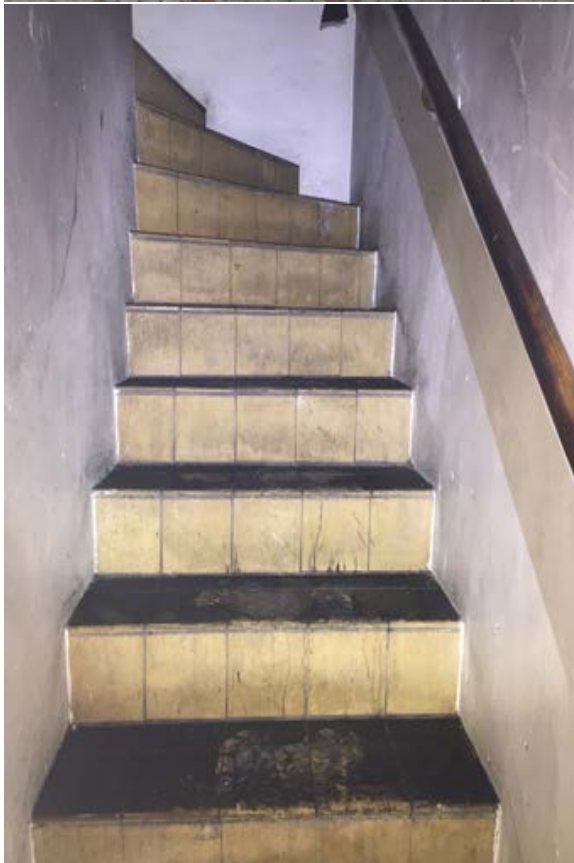
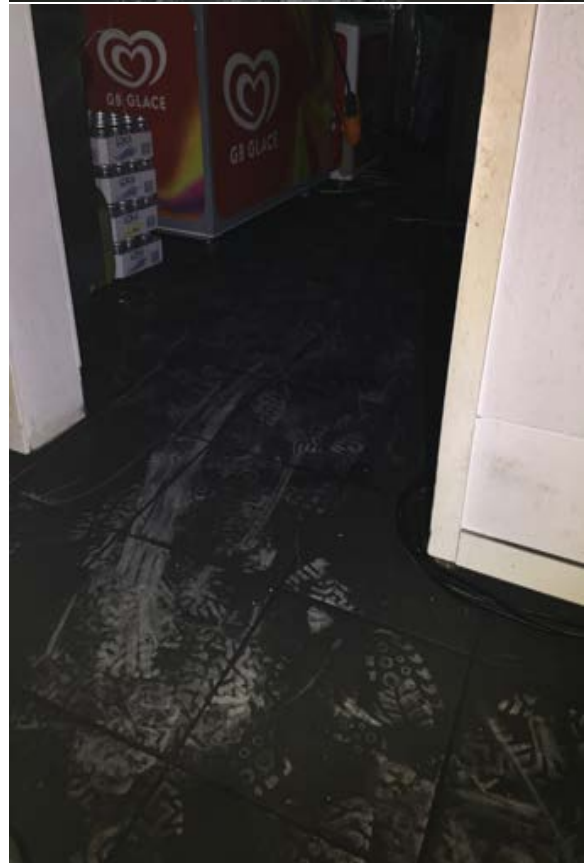
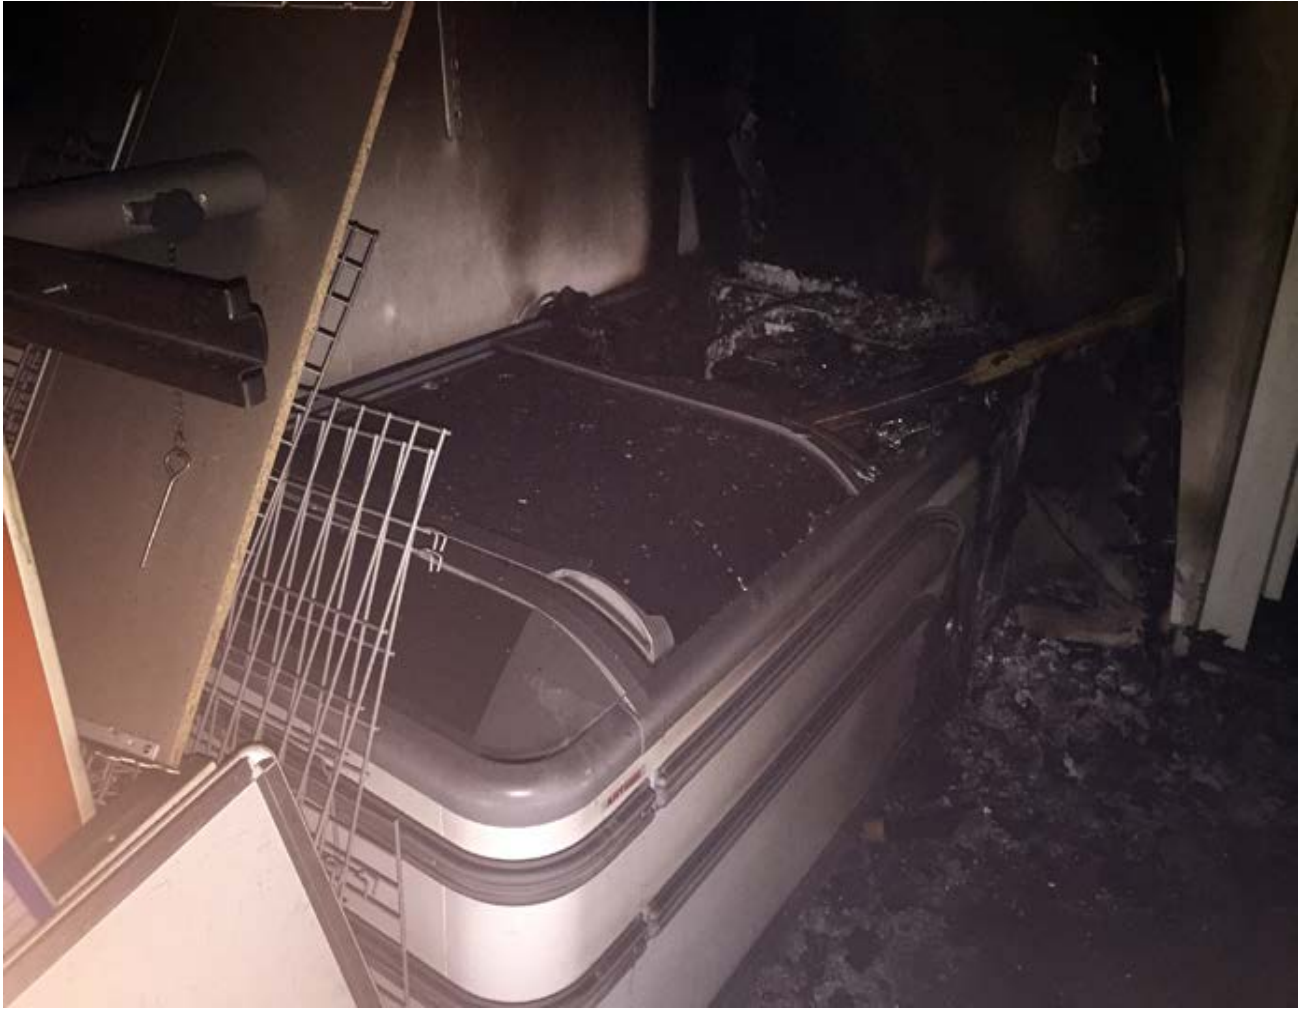
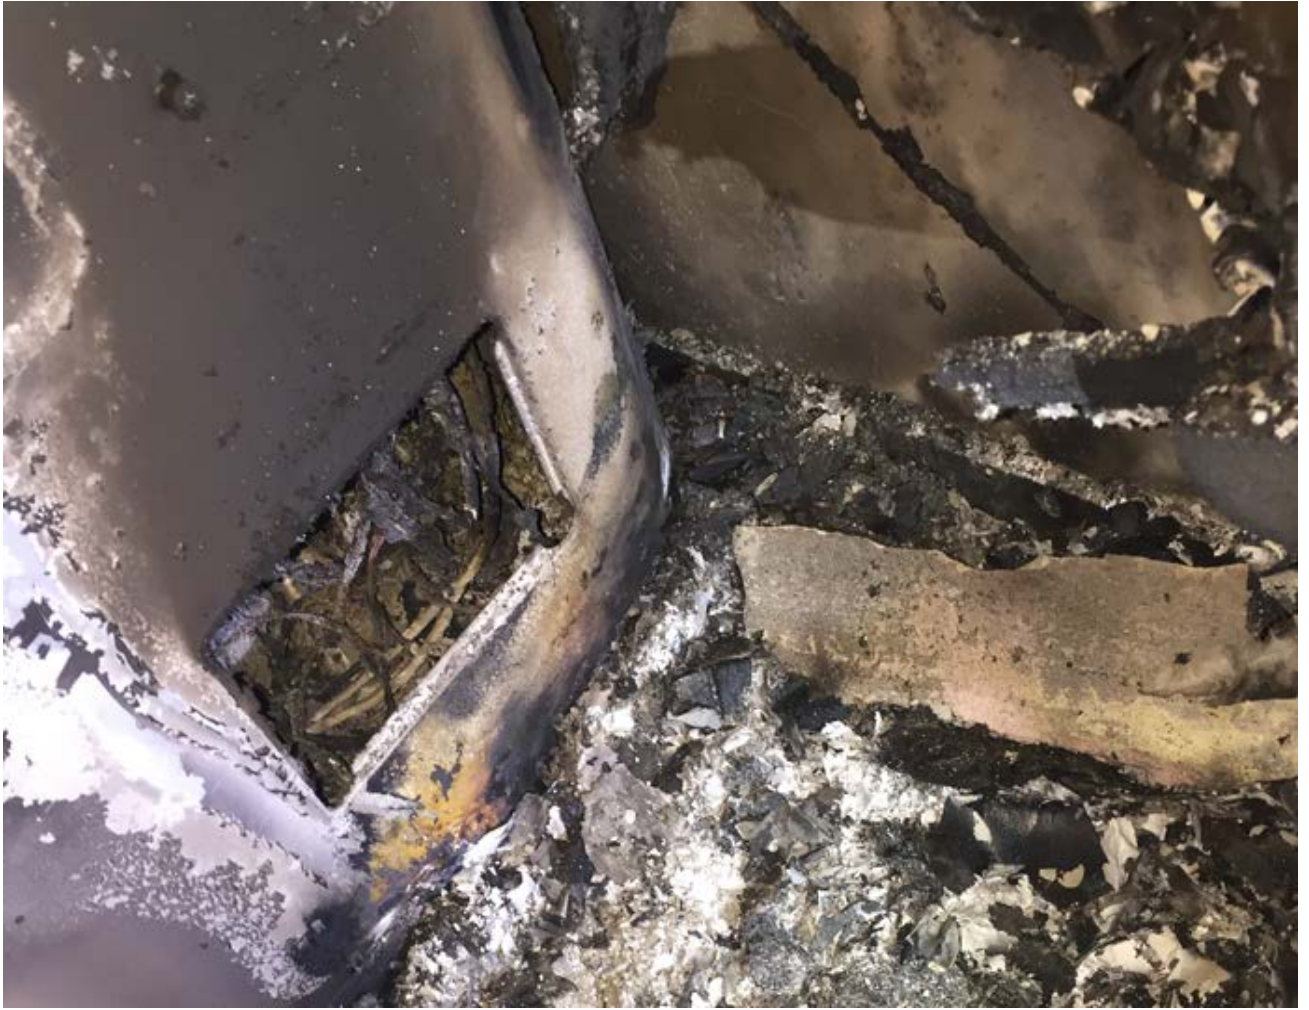
### Bilder

Kraftig brand i elektroniken i frysen. Rök och sot har sedan spridit sig i hela lokalen, både i källaren och upp i restaurangen. Lokalerna har varit så täta att syret tagit slut och branden har slocknat av sig själv.

Frysen av märket AHT Athen XL 207 End Cabinet totalförstörd av branden. Resen av källaren kraftig rök och sotskadad. Trapphus och källargången hade en kraftig lukt av bränt material.

Branden har troligtvis startat någon gång under natten eller tidig morgon i elektronikdelen eller i anslutning till denna. Frysen var alldeles för förstörd för att i detalj se var i elektroniken branden startat.
