Kompletterande händelserapport

Brand i flerbostadshus

Johan Skyttes väg 251c
2017-06-22

Dnr. 342-869/2017

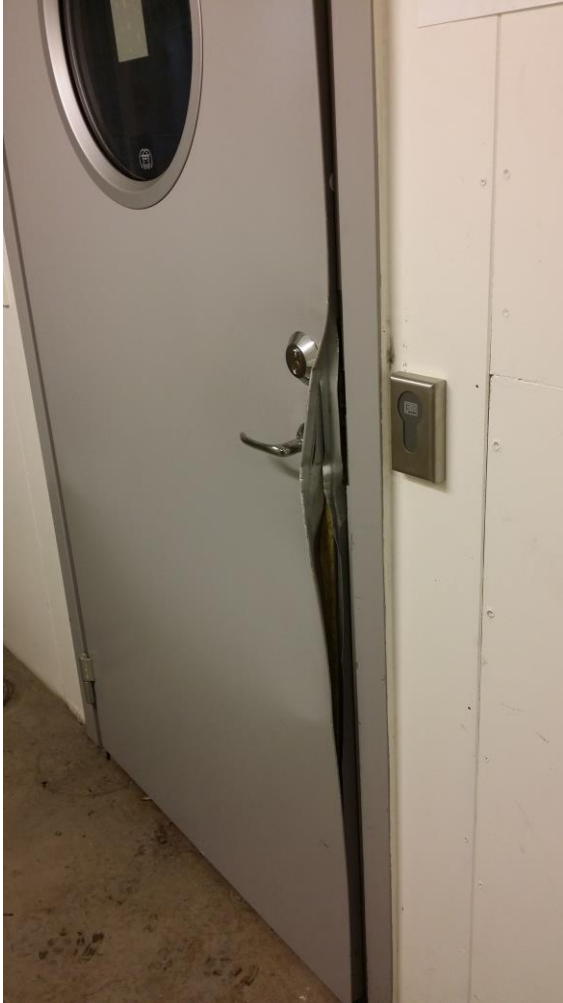
Dörr till tvättstuga som bröts upp vid insatsen.

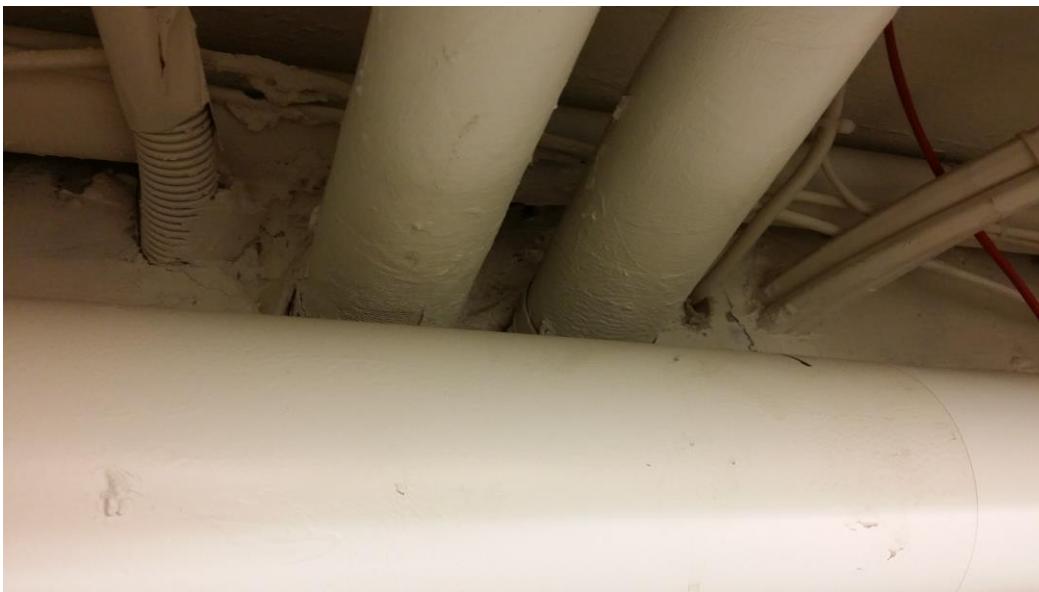
Genomföringar som normalt är dolda av ett undertak

Samtliga genomföringar i tvättstugan kontrollerades och det har inte funnits någon möjlighet till rökspridning via genomföringar för el-installationer och annat.

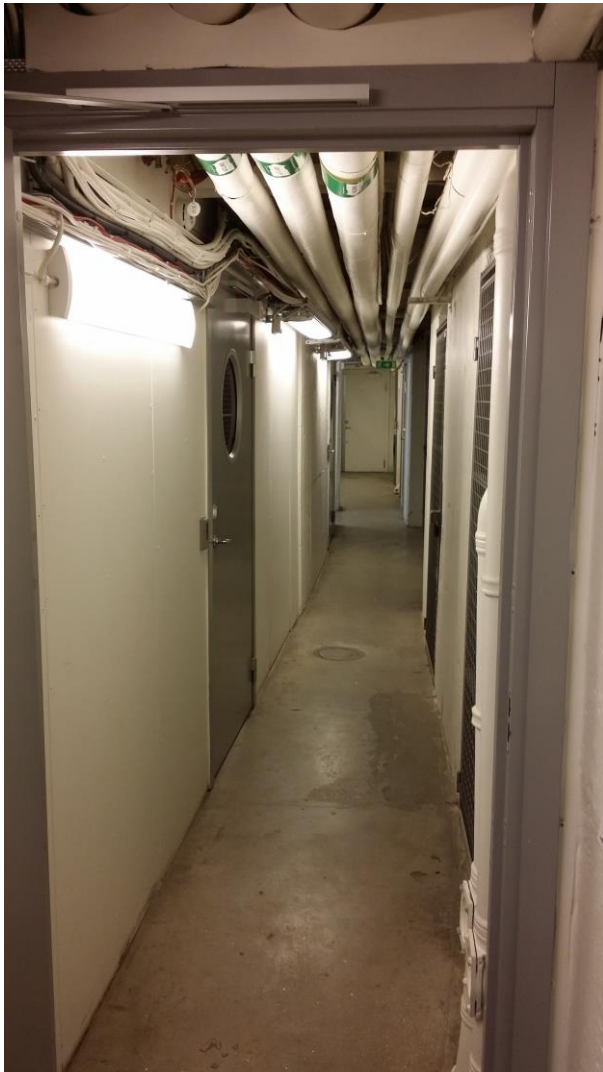
Vid platsbesöket uppmärksammades att Familjebostäder i förbättringssyfte valt att avskilja källargången i två delar via ett EI60 parti och dörr. Dörren har inget lås, men dörren är försedd med dörrstängare, vilket innebar att bedömningen vid besöket var att dörren/väggpartiet placerats i gången i brandbegränsande syfte. Bedömningen på plats var att det troligen inte var ett utförande utifrån ursprungligt bygglov.

Avgränsande dörrparti mitt i källargången.

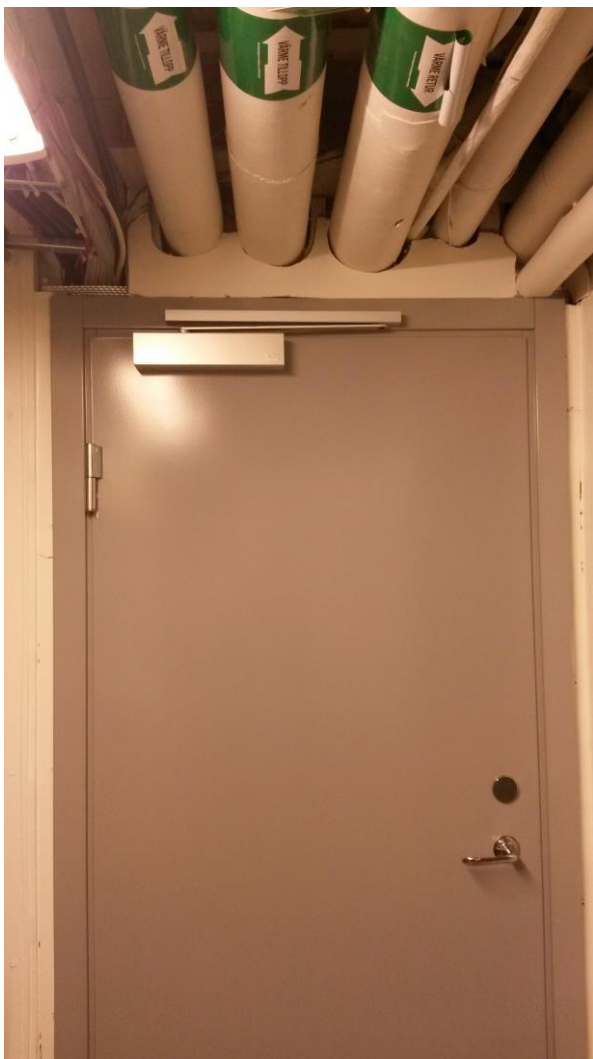
I dörrpartiet hade inga tätningar gjorts vid genomföringar ovanför dörren.

Inga tätningar är gjorda ovanför dörrpartiet.

Rekommendationen till Familjebostäder är att tätta genomföringar vid aktuellt parti samt kontrollera liknande installationer i övriga Familjebostäders hus i området.
