Olycksutredning

Utökad olycksutredning

Trafikolycka på Kälkbostigen i Österfärnebo

2019-05-24

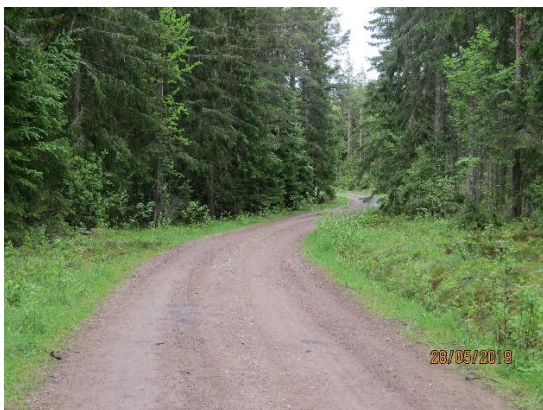
vägen är en mindre skogsväg och underlaget är grus (se bild 1). Ljusförhållanden och siktbarheterna var bra vid olyckstillfället.

BILD 1 visar vägen vilket fyrhjulingen kördes på.

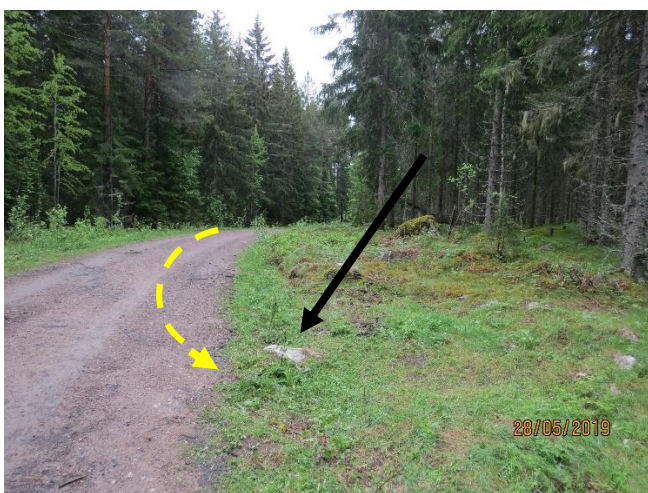
En förare av en fyrhjuling kör med ett sällskap av flera fyrhjulingar aktuell vägsträcka. I ett kurvigt parti av vägen sladdar föraren medvetet med sitt fordon. Föraren tappar kontrollen över fordonet och välter. När fyrhjulingen välter hamnar föraren under maskinen samt att han slår huvudet i en sten. (se bild 2). Personer i sällskapet har mycket gott sjukvårdskunnande och påbörjar genast akutvård på plats.

Bild 2: Svarta pilen visar stenen som föraren slår huvudet i. Gula streckade pilen visar den väg fyrhjulingen kommer ifrån och sladdar.

- Gästrikke Räddningstjänst kan konstatera att flera dödsolyckor med fyrhjulingar inträffat, det har visat sig att förare inte använt hjälm. Transportstyrelsen/Trafikverket kunde gå ut med en informationskampanj som påminner om vad som gäller för fyrhjulingar och kravet på hjälm.
