OLYCKSUNDERSÖKNING

[REDACTED], Hjo

SOS ärendenummer: 201001171
Eget larmnr: 2462280
Larmtid: 2010-10-27 kl: 07:47
Adress: [REDACTED], Hjo
Händelsetyp: Brand i byggnad
Objektstyp: Lägenhet

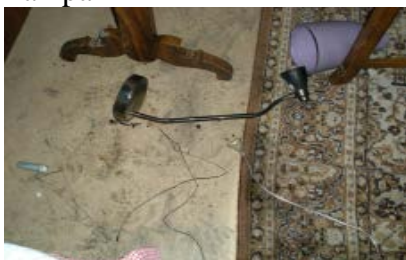
Lampa

Det mesta tyder på att sänglampan hamnat i sängen och antänt sängkläder och madrass, lampa låg i säng vid hittad person.

På något sätt har lampan tänts och fallit från nattduksbordet ned i sängen

Läslampor av typen halogen avger hög värme som när den kommer i kontakt med brännbart material typ tyg lätt antänder materialet För att minska risken att lampor antänder brännbart material är det lämpligt att lamporna är fast monterade och inte kan falla ned i exempelvis sängen.
