Trafikolycka med elbil med påföljande termisk rusning i batteriet

PER ANDERSSON OCH LIS-MARIE JOHANSSON
RÄDDNINGSTJÄNSTEN VÄRNAMO

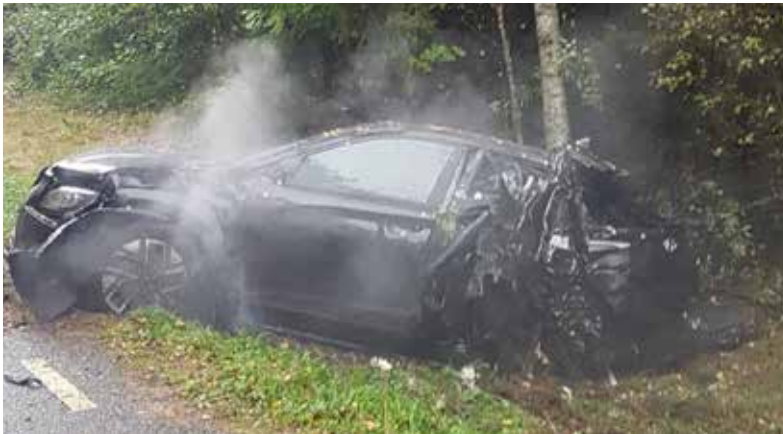
Vid 16-tiden torsdagen den 23 september larmas Räddningstjänsten Värnamo kommun på ett Nivå5-larm. Larmet gäller en singelolycka med en elbil på en mindre väg, ca 20 minuter från Värnamo. Bilen har gått med höger bakdel in i ett träd. Därefter har bilen studsat över på vänster bakdel.

Vid framkomsten står bilen en bit ner i diket och är intryckt i vänster bak. Det ryker vit rök från huven fram och det pulserar rök underifrån/bakifrån. I och med att det är vindstilla ligger röken runt bilen, så man tar fram en PPV-fläkt och styr bort röken.

Man bryter upp framhuven, men ser ingen brand där, endast rök. Därefter påbörjar man kylning av bilen med vatten. De försöker kyla underifrån, men får ingen effekt inledningsvis. Man kommer inte åt huvudbrytaren på grund av röken samt att bilen är demolerad. Man försöker mäta temperaturen på batteriet med värmekamera, men kommer inte åt detta på ett bra sätt, men vid något tillfälle uppmäts 150 grader.

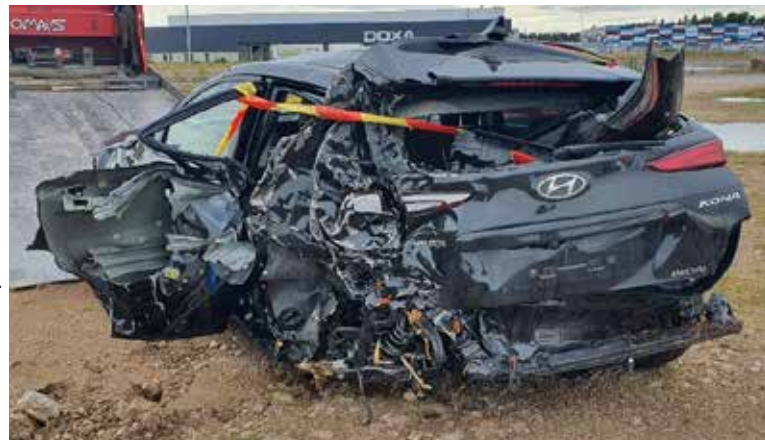
- Det är bra att IB kan förmedla teknisk information om ett fordon.
- Det är svårt att komma åt batteriet. Både för att kyla det och mäta temperaturen.

- Det kan vara svårt att komma åt avstängningsmöjligheter på en krockad bil.
- Hur ska vi gå tillväga om rusningen fortsätter?
- Vi behöver reka plats där vi kan ställa upp en sådan bil i 24 timmar.
- Hur länge ska räddningstjänsten bevaka.
- Är det Räddningstjänst att bevaka?
- Bra att vi övat på Axamo med ett sådant här scenario.
- Det är bra att rutinen för hantering av krockad elbil revideras. Den nuvarande är omodern.
