Rapport om översvämningrisker Länsstyrelsen i Halland

Ovädret Hans, 7-11 augusti 2023

Rapport om översvämningsrisker Länsstyrelsen i Halland, ovädret Hans 7-11 augusti 2023
Diarienummer: 451-5511-2023
Rapport nr: 2024:09
Malin Hartvigsson, beredskapshandläggare på Länsstyrelsen i Halland.

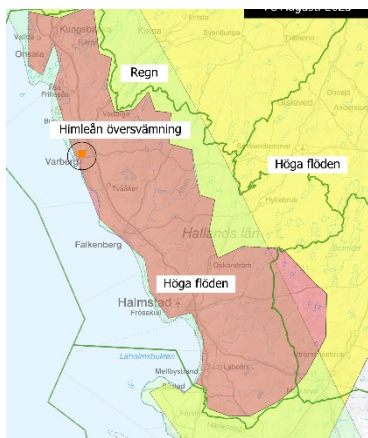
Karta 1 Röd varning för stor del av länet.

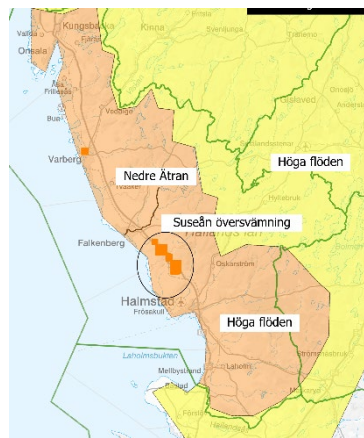
Karta 2 Orange varning för Himleån och Suseån enligt bilderna.

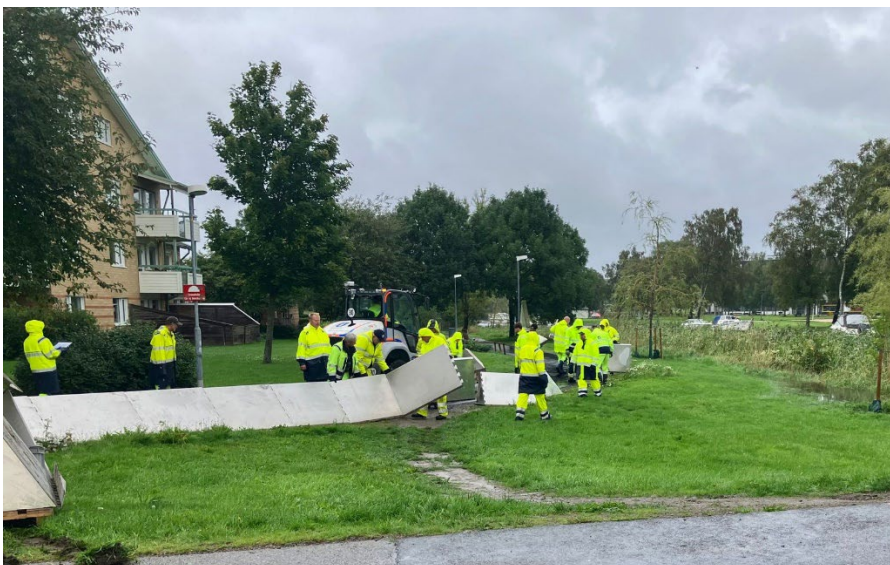
Fotografi 1 Barriärer byggs i Kungsbacka. (foto: Kungsbacka kommun)

Översvämningen hanterades av räddningstjänsten och andra aktörer som vidtog skyddsåtgärder för att skydda samhällsviktig verksamhet, kommunala verksamheter och bostäder. Barriärer sattes upp i centrala Kungsbacka samt i Getinge där

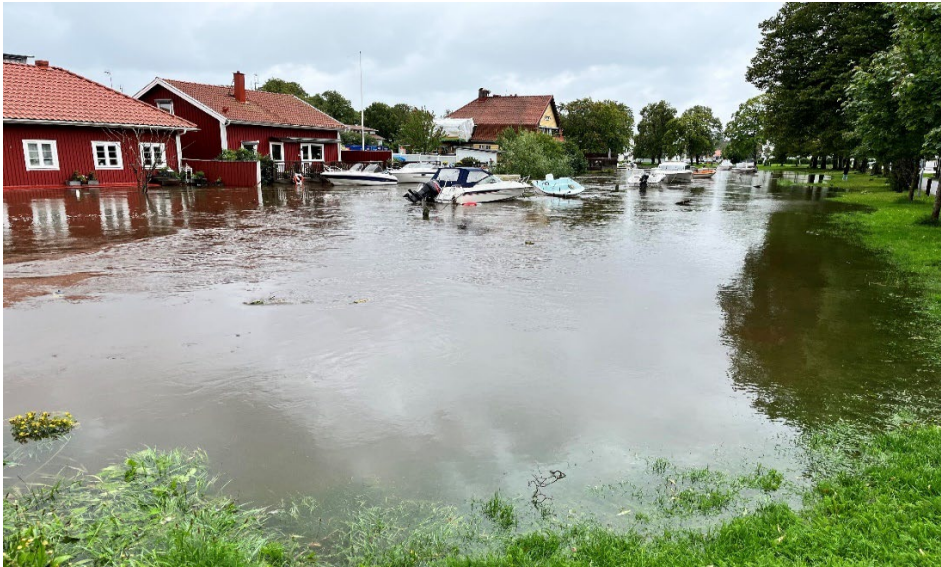
Fotografi 2 Översvämning i Kungsbacka. (foto: Kungsbacka kommun)

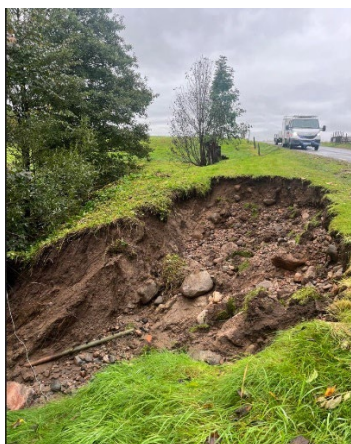
Flera vägar drabbades eftersom det var vatten över delar av vägbanan och/eller att det låg träd på vägbanan. Träd vars rötter står i mycket vatten sitter inte så hårt i marken, vilket gör att de faller lättare när det blåser. Ovädret var också i augusti då det är löv på träden vilket gör att trädens kronor är tunga. Det var uppskattningsvis ca 200 träd som föll över vägar under ovädret. Vägar som drabbades var väg 15, öster om Knäred. Väg 153, 819 samt 758 i Falkenberg. Väg 154, E6 Vinberg samt på väg 765 under E6 vid Träslöv. Väg 916 viadukten i Kungsbacka. Avfarten från E6 i höjd med Varla (norrgående) fick stängas av. Riksväg 625 översvämmades av Suseån. Urspolningar av grusvägar drabbade också grusvägar runt om i Halland. Väg 709 drabbades av släntras. I Hylte kommun stängdes inga vägar av pga. översvämning, men det var begränsad framkomlighet under ovädret då träd föll över vägbanor.

Bild 3 Vägsläntras väg 709 Bild: Trafikverket väst.

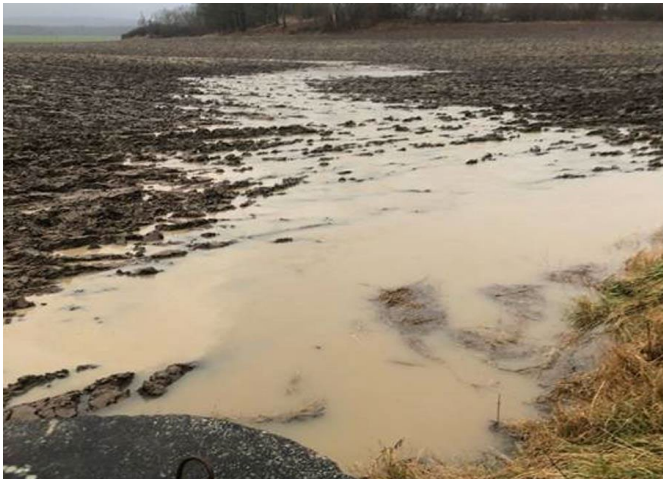
LRF rapporterar att stormen och dess omfattande nederbörd gjorde att nästan all mark i Halland blev vattenmättad. Många arealer blev stående länge under vatten varpå grödorna dog. Bräddning av avloppsvatten har också sköljts ut över åkermark vilket kan påverka livsmedelsproduktionen.

Översvämningarna har lett till att stora arealer blev oskördade av spannmål och grönsaker vilket resulterade i stora värdeförluster. Gräsvallar kördes sönder och det foder som har kunnat skördas har till stor del haft dålig kvalitet. För Halland rör detta sig om en minskning av drygt 110 miljoner för spannmål, 125 miljoner för vårsåden, 60 miljoner för rapsen och 130 miljoner för potatisskörd under 2023, i jämförelse med ett femårssnitt. Det är inte bara för skörden 2023 som det innebär konsekvenser för livsmedelsproduktionen i Halland, utan det påverkar också hur marken kan användas under flera år framöver.

Bild 4 Översvämmad åkermark. Foto: Trafikverket väst.
