## Syfte

Vid en brand 2020-12-28 i en bostadslägenhet på [REDACTED], Linköpings kommun, skadades en person som befann sig i lägenheten. Mycket talar för att personen i fråga har varit särskilt riskutsatt för brand och händelsen utreds därför närmare (med hänvisning till 3 kap 10 § Lagen om skydd mot olyckor).

## Bilder från insatsen 2020-12-28

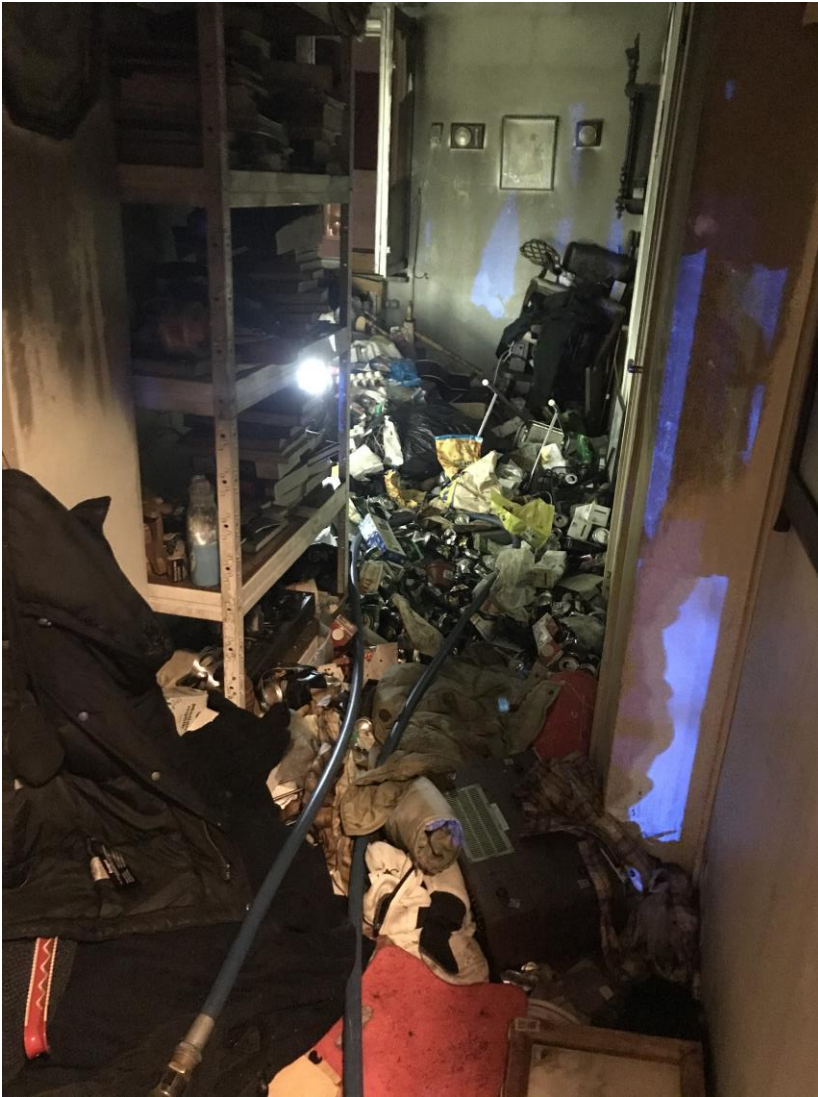
*Bild från entrédörr.*

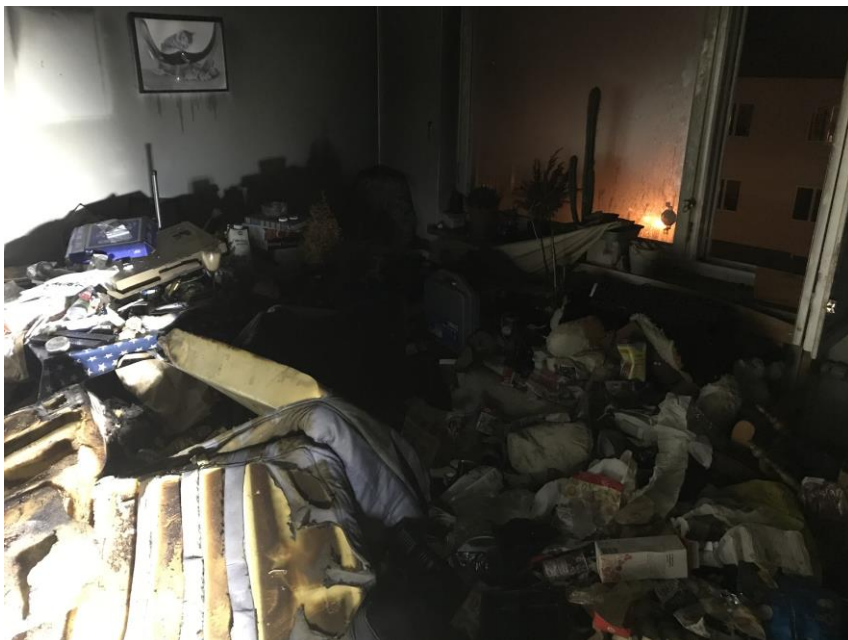
Vid kontroll av den brandutsatta lägenheten visar det sig att den är full av skräp, burkar och annan bråte. Ett flertal cigarettfimpar hittas i lägenheten och trolig orsak till händelsen bedöms vara sängrökning vilket också bekräftas av den drabbade mannen vid ett senare samtal. En kontroll av övriga lägenheter och vind sker och man inte kan finna någon nämnvärd rökspridning.

*Bild över rummet.*

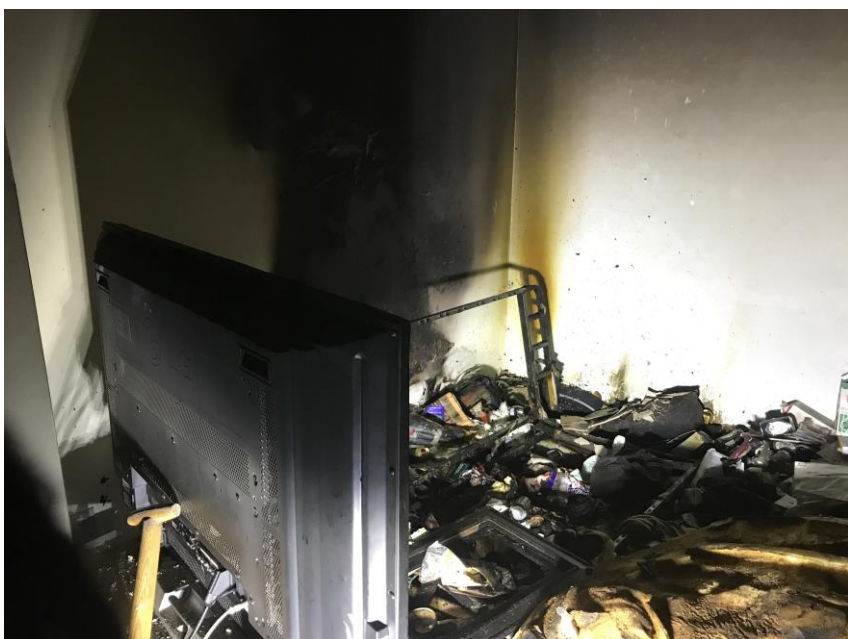
Den drabbade mannen upptäcker att det brinner i hans säng och lyckas ta sig ut till trapphuset. Han varnar sin närmsta granne som i sin tur larmar SOS kl. 23:25. Grannen varnar övriga i trappuppgången och utrymmer fastigheten.

*Bild över sängen.*

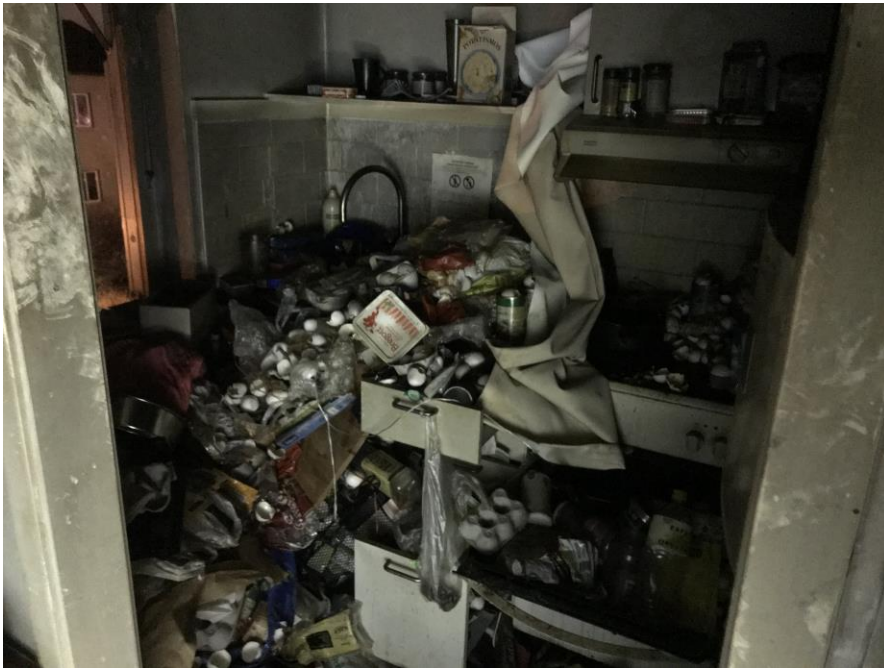
*Bild över kök/ kokvrå.*

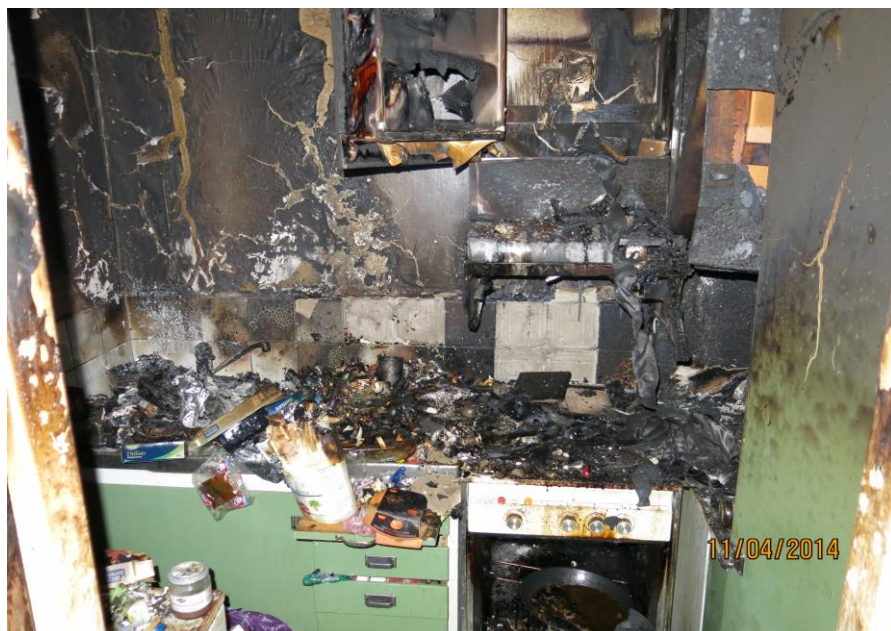
Den 11 april 2014 var det en liknande händelse i mannans lägenhet som orsakades av en brand i köket och att någon direkt orsak inte går att finna. Spisen och ugnen var avstängda. Vid detta tillfälle fanns en fungerande brandvarnare som troligen förhindrade en totalskada. Det ska enligt uppgift varit fullt av skräp, burkar och annan bråte precis som nu men fick då lägenheten sanerad och återställd.

*Bild över kök/ kokvrå*

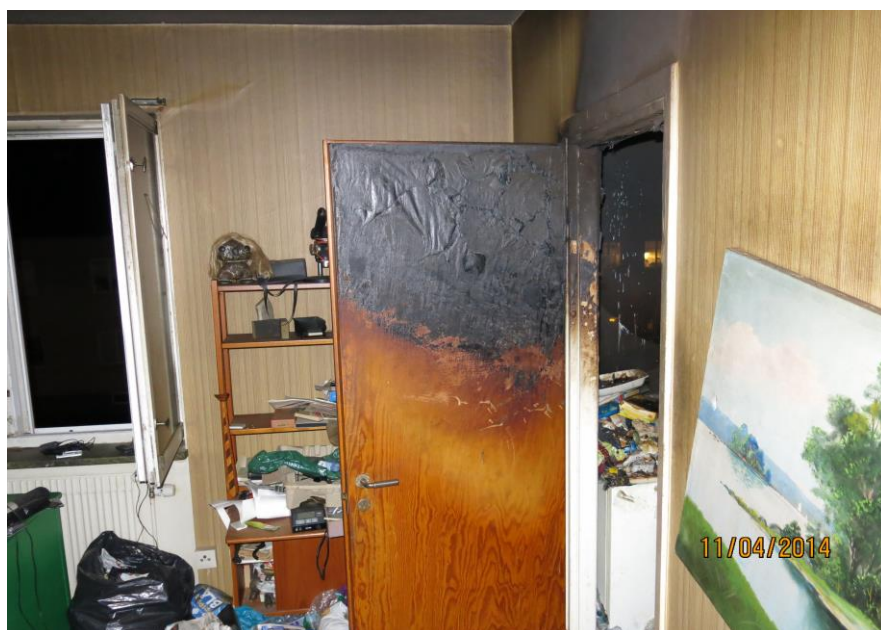
*Bild över dörr till kök.*

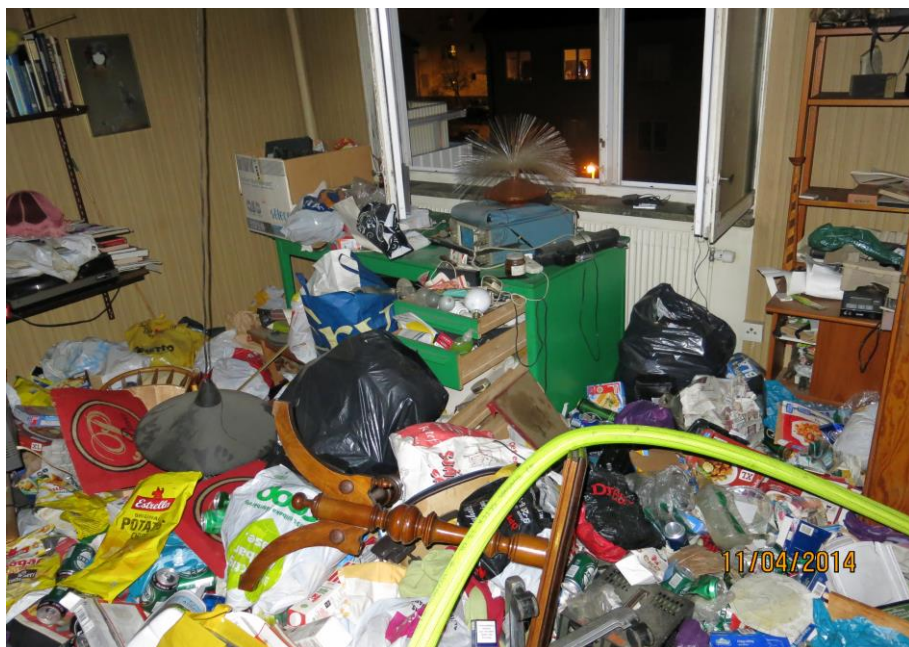
*Bild över rummet.*

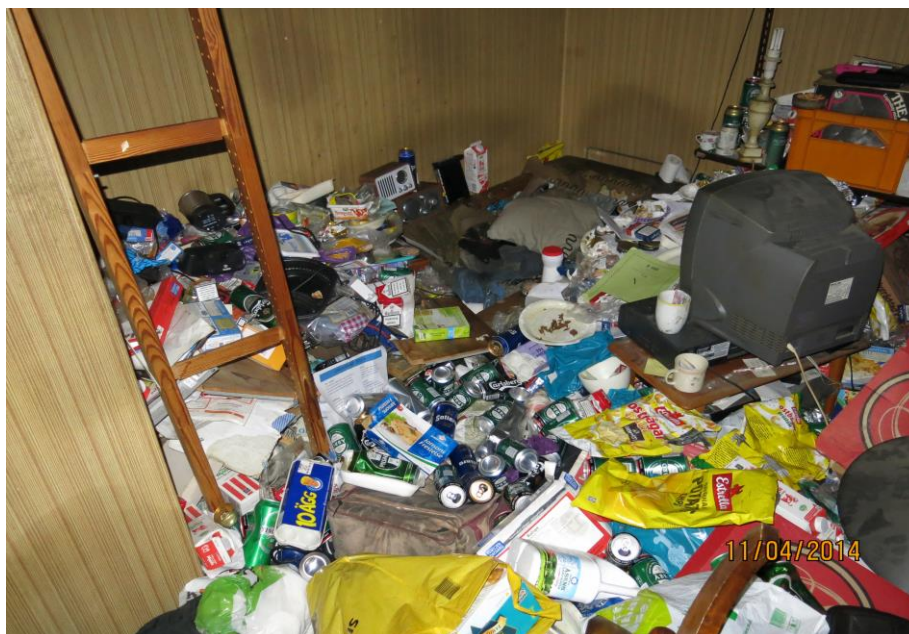
*Bild över sovplats.*
