Olycksutredning

Utökad olycksutredning

Trafikolycka på Östra vägen i Skutskär

2022-06-25

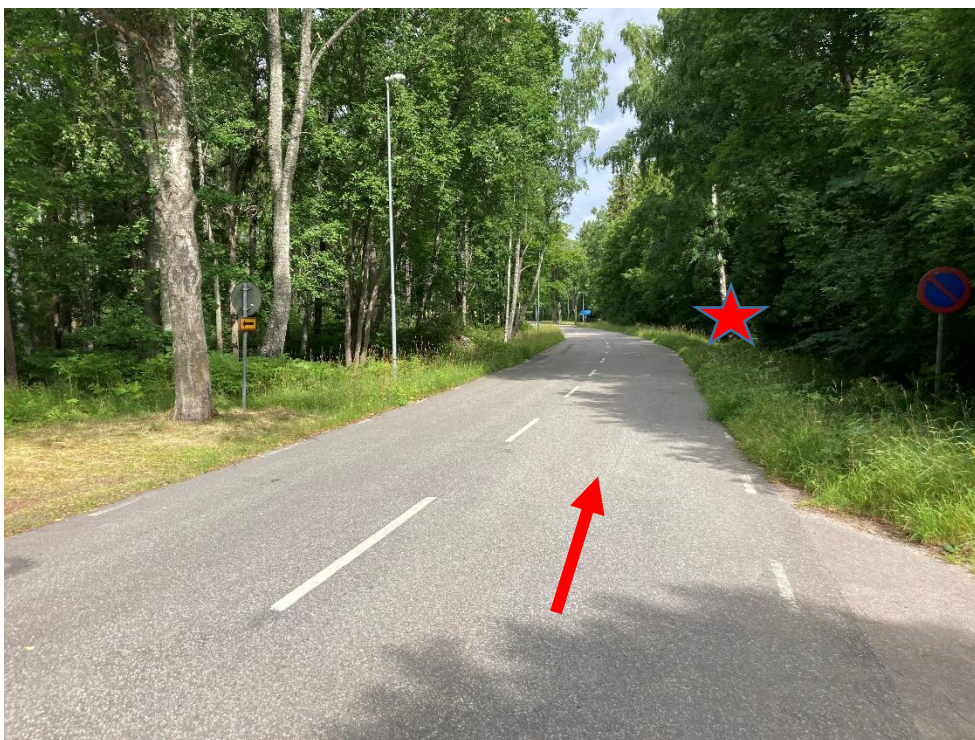
Väg-ytans beläggning är asfalt, det fanns inga hål, ojämnheter eller annat som bedöms haft någon inverkan på olyckan. Vägmarkeringar i form av vita streck var i gott skick i mittlinjen, var något nötta vid vägrenen och skymdes delvis av växtlighet (se bild 1).

BILD 1: Röda pilen visar från vilket håll personbilen kom. Olycksplatsen har markerats med en röd stjärna.

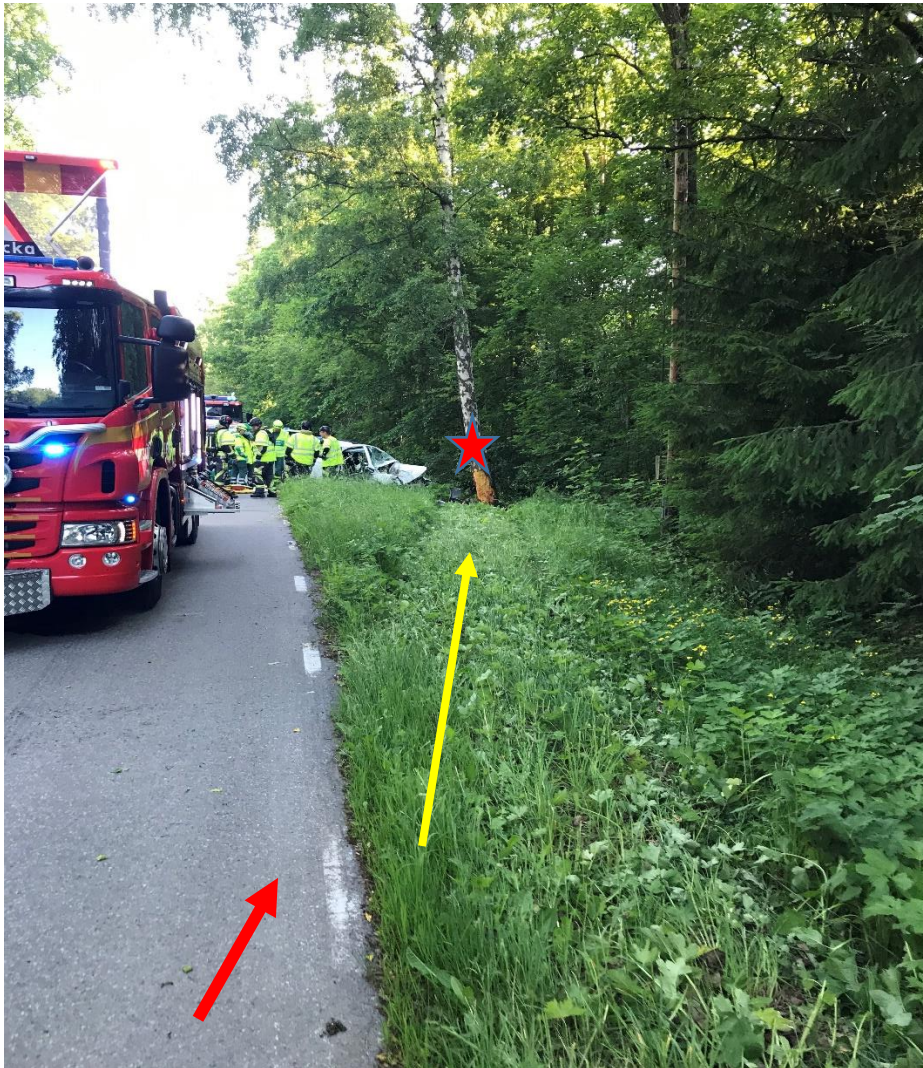
Personbilen färdas norrut på Östravägen och av okänd anledning åker bilen av vägen i höger dike. Vid avkörningen kolliderar bilens front med ett träd som står 3-4 meter på sidan av vägen. (se bild 2).

Bild 2: Röda pilen visar den väg bilen kommer körande. Gula pilen visar fordonets väg i diket. Röda stjärnan visar kollisionplatsen.
