# Olycksutredning

Datum  
2024-05-04  
Handläggare  
Larz Eidwall  
Diarienummer  
2024-000416

## Brand i byggnad Folkets Park Nordängsgatan 1 Degerfors

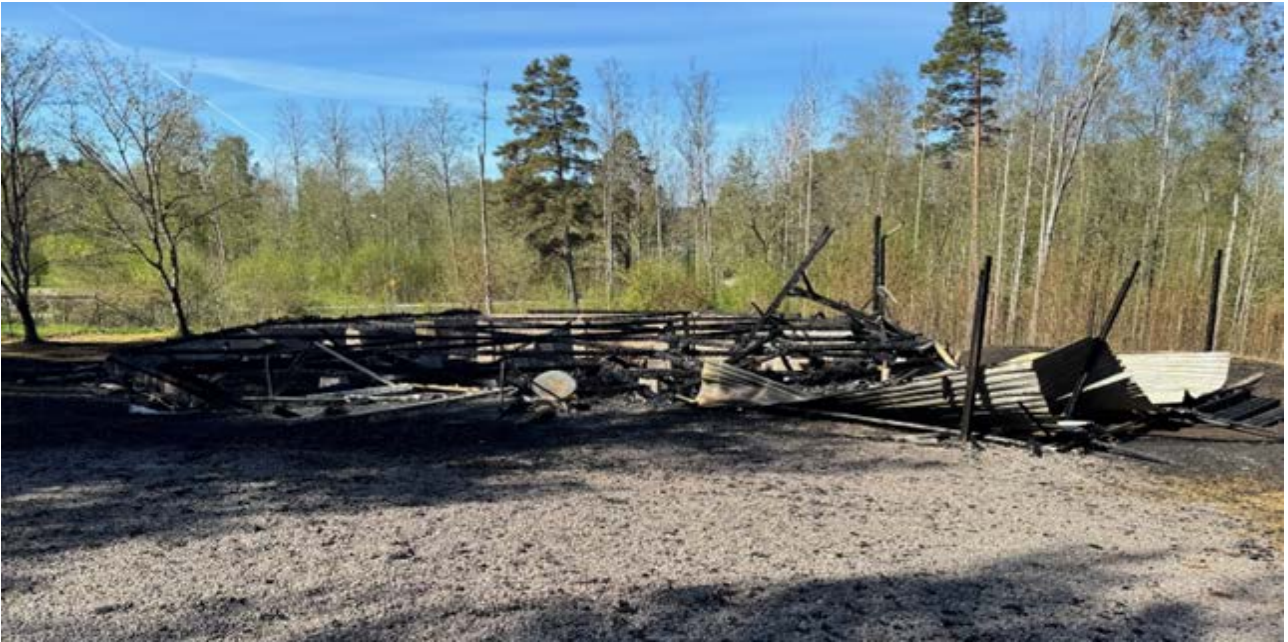
Hela byggnaden nerbrunnen. Ingen spridning till övriga byggnader eller skog konstaterades.

Dansbanan helt nedbrunnen

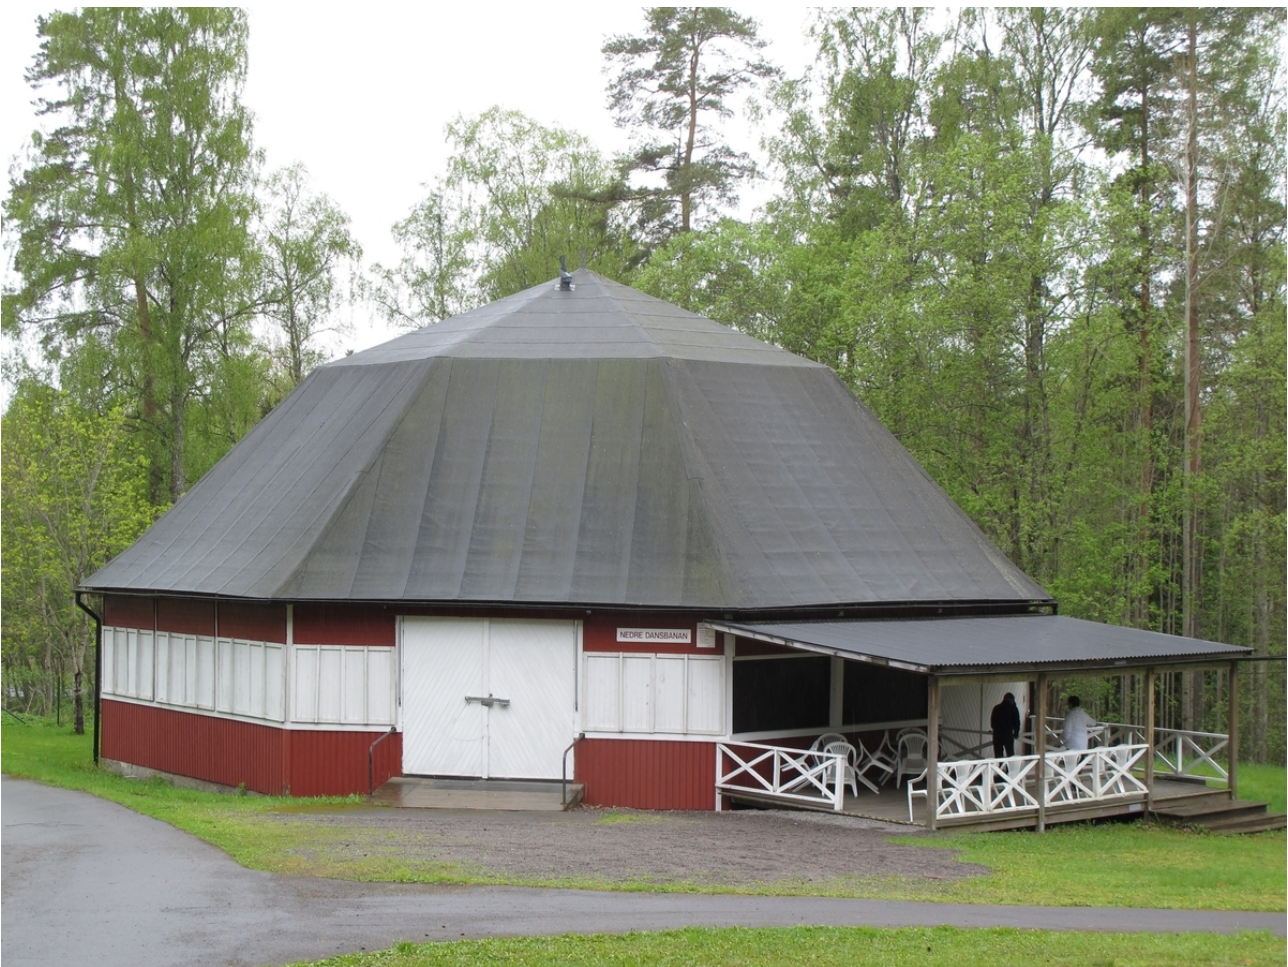
Sexkantig gammal träbyggnad med storleken cirka 20x20 meter som användes till dansbana beläget i Folkets Park i Degerfors. Se ursprungsbild nedan.

Dansbanan i sitt ursprungsskick.
