## Sjunken järnvägsvagn med en biocid

(Olycka nr 05)

1991, 14 juli Sacramento River strax norr om Dunsmuir i Kalifornien, USA

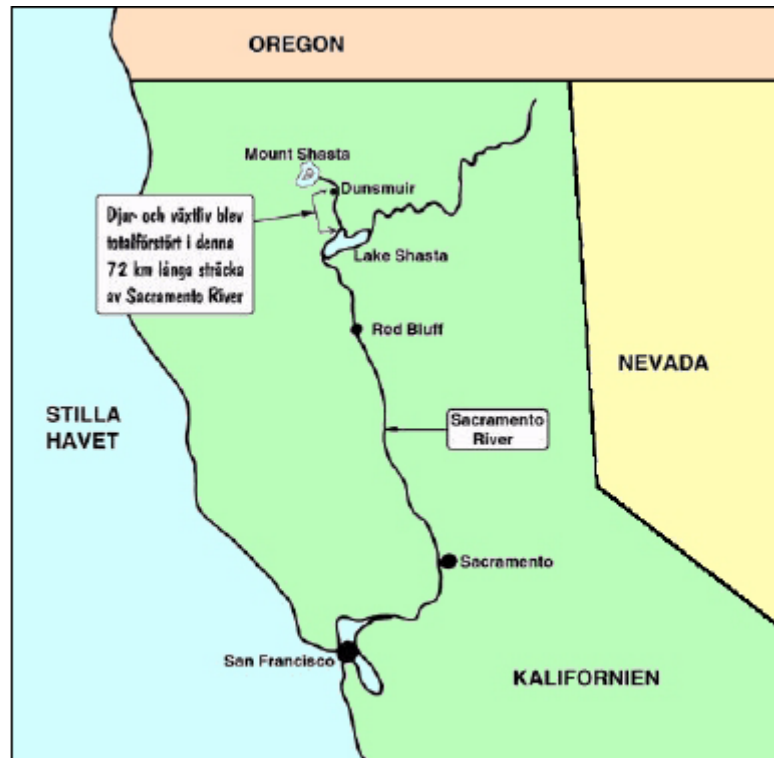
Den 14 juli 1991 spårade ett tåg ur vid Sacramento River strax norr om Dunsmuir i Kalifornien. Sex järnvägsvagnar föll ner i den närliggande floden. En av vagnarna var en tankvagn med 75 000 liter metamnatrium (natriummetylditiokarbamat) som hamnade liggande på en halv meters djup.

*En järnvägsvagn med biociden metamnatrium sjönk i Sacramento River*

Räddningspersonal upprättade en riskzon kring olycksplatsen och startade planering av fortsatta insatser. Tankvagnen som bärgades innehöll endast 12 % av sitt ursprungliga innehåll och 66 000 liter metamnatrium hade kommit ut i floden.

Alternativ 3 valdes. Dessutom kompletterades åtgärderna med luftridåer (från bottenliggande slangar) som placerades nedströms. Dessa tog hand om och agiterade eventuella substanskoncentrationer som undkom behandlingen uppströms.
