Rapport från KVV saltsyrautsläpp 97-04-15

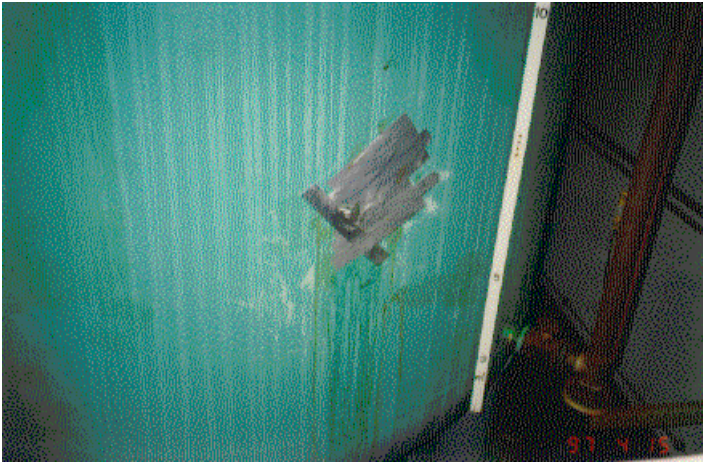
Saltsyra tank 28 kvadrat meter. Hålet ca 4 m upp på tanken

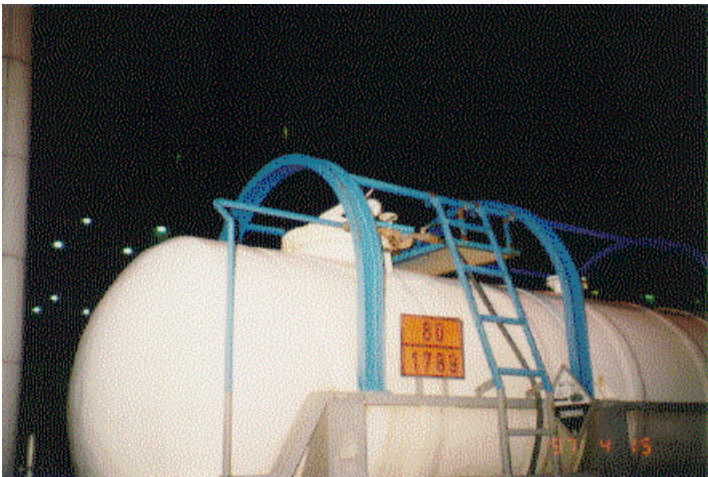
Tankbil från skogshallsverken innehåller 8 m². Överpumpning sker över topp till manlucka.
