### HÄNDELSEFÖRLOPP

### UNDERSÖKNING

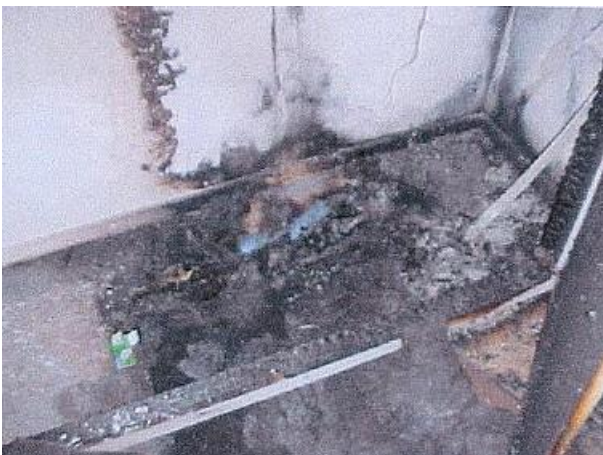
Souterränghus om 7 våningar. 4 ingångar på varje sida i olika plan, på plan 1 och 2. Enligt uppgifter från fastighetsskötaren så var det 4:e gången på kort tid som brand utbrutit i denna fastighet. I tvättstugan som var ca 85 m<sup>2</sup> fanns det 3 st mindre tvättavdelningar med olika antal maskiner i varje del. Varje rum var ca 15 m<sup>2</sup> stora. En korridor fanns som avgränsade rummen mot varandra, dessutom fanns det en toalett i utrymmet. Inga brytmärken fanns på dörren in till tvättstugan. I korridoren var ett skåp med 2 trädörrar placerat intill väggen. 1 sophållare fanns liggandes i korridoren rakt fram. Rester av innehållet från soppåsen samt del av påsen som med stor sannolikhet suttit i sophållaren hittades i träskåpet. Träskåpet var starkt brandpåverkat inifrån. Taket i anslutning till träskåpet och korridoren är brandskadat. Sotskador finns i hela tvättstugan. Inga brandskador i taket i lilla korridoren och tvättstugorna.

Branden har startat i soppåsen som med stor sannolikhet har förflyttats från sophållaren till skåpet. Branden har sedan spridit sig till insidan av dörrarna och upp i korridortaket där den har släckts av brandpersonalen. Inga brytmärken på dörren till tvättstugan tyder på att den som anlagt branden har haft nyckel eller så har dörren varit öppen. Tack vare avskiljning med dörr in till tvättstugorna har branden stannat i korridoren.
