ANLEDNING TILL UNDERSÖKNINGEN

Brandtillbud i en mätstation i pelletsfabrik.

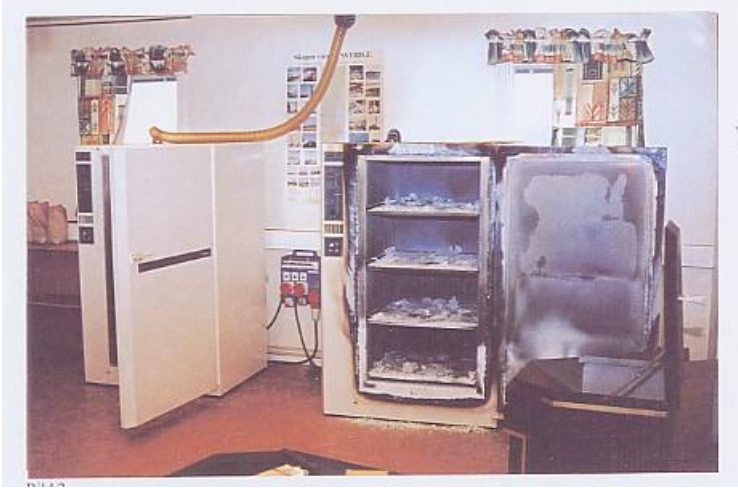
Branden har börjat inne i ugnen och spridit sig till den plastslang som fungerar som ventilation från ugnen. Någon vidare brandspridning har inte skett, det har dock varit rejält varmt med påbörjad kolning i innertaket som består av träpanel. Samtliga provpåsar som funnits i ugnen med bark, träflis och sågspån har förintats och endast aska återstår.

Ugnen har en termosstat med inbyggt minne sk EEPROM som kommer ihåg inställda värden vid ett eventuellt strömavbrott. Dessutom finns en säkerhetstermostat som skall förhindra överhettning om termostaten inte fungerar. Under fredagskvällen den xx-xx drabbades området som mätstationen ligger i av ett strömavbrott som varade flera minuter. Enligt manualen till ugnen skall ugnen då starta om sitt program på ett dygn och 105°C. Om så skett eller ej kan inte avgöras. Konstateras kan dock att elektroniken vid tidigare strömavbrott har slagits ut. Frågan om också säkerhetstermostaten slås ut vid strömavbrott gick till tillverkaren G, se bifogad förfrågan. Deras svar är att "sikkerhetstermostaten vil också slås av om övrig elektronik slås av. Dette betyr at der ikke vil komme strøm till varmeelementene så lenge elektronikken er koblet ut." Säkerhetstermostaten är enligt tillverkaren integrerad i elektroniken.

För pelletsfabrikens del har erfarenheten givit att man funderar på att komplettera det befintliga inbrottslarmet med någon form av driftövervakning och/eller rökdetektor. Även en oberoende termostat som bryter strömmen till ugnen har diskuterats.
