ANLEDNING TILL UNDERSÖKNING

Brand i flerbostadshus, lägenhet, 5 rum och kök. En kvinna omkom.

Flerbostadshus i tegel med 4 plan, plan 1 affärer och plan 2, 3 och 4 bostäder. Brandstartslägenheten 5 rum och kök i plan 2 åt norr. Trapphuset är rökventilerat, självdragsventilation. Ingen släckutrustning. Ingen brandvarnare.

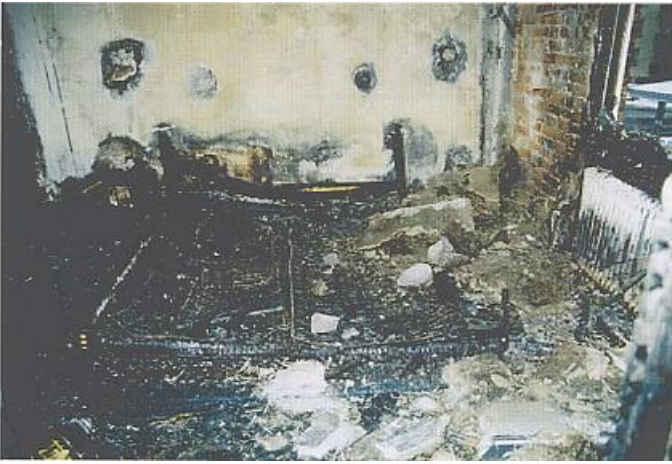
Matrum, bild från köket. Brandstarten i detta rum.

Branden hade börjat tidigt och övergått till en rökgasexplosion som knäckte fönstret A. Syrets tillträde i rummet axelerade brandförloppet. Ringde till Y-stads polisens tekniker och frågade vad de hade kommit fram till. Jag önskade också att få ta del av deras bilder och det mötte inga hinder. Pratade med X-stads polisen som hade förhör med de inblandade och hjälpande och fick ta del av vittnesuppgifterna.

Kan ej fastställa brandstiftaren. Rökning är den troliga brandstiftaren i sovrummet.

Rökning i sovrum är en vanlig händelse. Om kvinnan hade installerat en eller flera brandvarnare i lägenheten hade hon med stor sannolikhet klarat situationen.
