ANLEDNING TILL UNDERSÖKNING

Brand i lägenhet den xxxx 19xx, kl. 22.35.

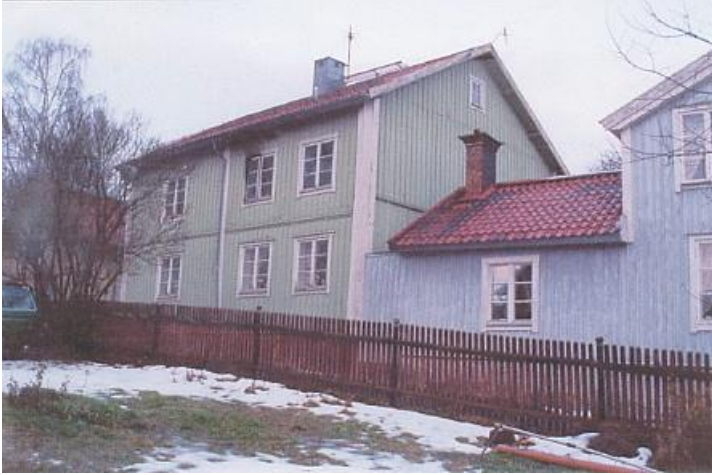
En bild på hur tätt kåkarna ligger. Branden har varit i det gröna huset på andra våningen.

Spridningsrisken har varit överhängande. I rummet har förevarit en övertändning som kvävts ner av syrebrist. En av de yttre glasrutorna har en kraftig sprickbildning och var mycket nära att gå sönder. Om glaset gått sönder hade branden fått syre och risken för en ny övertändning hade varit överhängande. Hade branden fått fäste i fastigheten hade risken också varit stor för att branden skulle ha spridit sig till angränsande fastigheter. Hela området består av tätt liggande gamla träfastigheter.
