ANLEDNING TILL UNDERSÖKNING

Brand i byggnad, liten brand under takpannor.

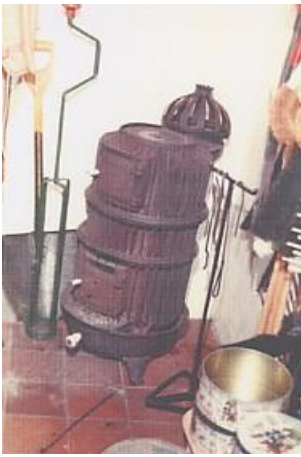
Undertecknad var på plats ca kl 16:00. Det var inte mycket till brand. Men det kunde ha blivit en riktig brand om inte ägaren hade observerat att det rök från taket. I objektet hade man eldat i en kamin, som hade skickat gnistor genom skorstenen. Skorstenens mynning ligger under högsta punkten på taket.

Kaminen som orsakade gnistor upp genom skorstenen till taket.

Troligtvis är skorstenen för kort, den når inte över nock. En eller flera brandvarnare (typ ihopkopplingsbara) bör installeras i lanthandeln och i bostadshuset. När det händer något i lanthandeln eller tvärtom så blir man varnad på ett tidigt stadium. Ägaren informerades om detta förslag. Förslag gavs också på att en handbrandsläckare är bra som förstahandsåtgärd. Info till sotarmästaren om den korta skorstenen.
