ANLEDNING TILL UNDERSÖKNINGEN

Brand i industriområde.

UPPLYSNING OM BRANDEN

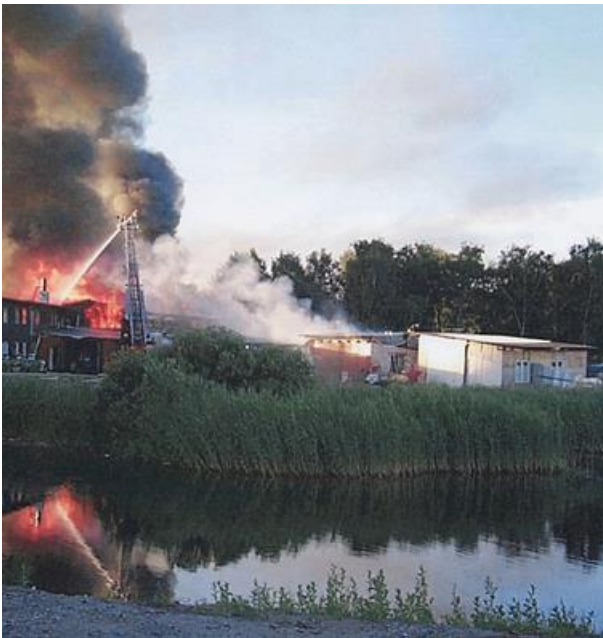
Industriområde i korrugerad plåt med lager, verkstäder, restaurang och bostäder.

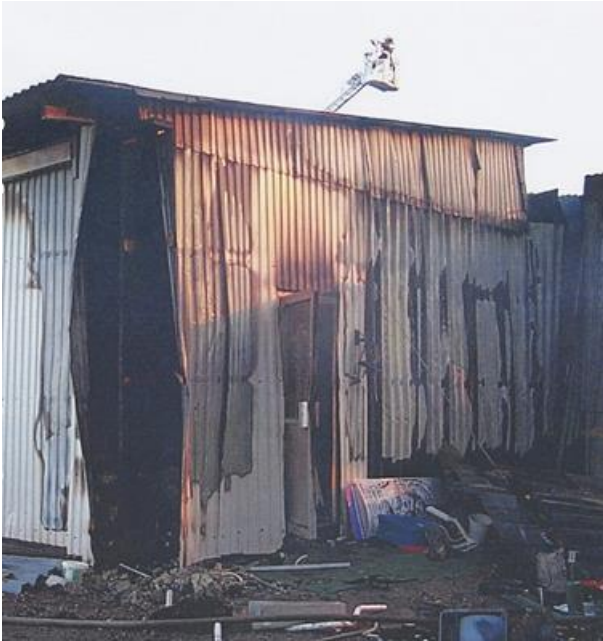
I ett senare skede av branden påträffades en död person i plåtskjulet där branden startade. I det aktuella brandrummet fanns arbetsbänkar, kabeltrummor, bilbatterier blandat med möbler och en säng där den döde påträffades. De intensivaste brandskadorna finns i utrymmets nordöstra hörn alldeles intill sängen. Från detta vägghörn har branden sannolikt spridit sig till övriga delar i skjulet. På golvet intill sängens huvudända påträffades cigarettfimpar.

Branden har startat i området vid sängen och troligtvis på grund av sängrökning. På grund av byggnadstekniska brister med bl.a. avsaknad av brandcellsgränser/brandväggar mellan byggnaderna så har branden spridit sig till angränsande lagerbyggnad.

Branden startade i detta plåtskjul.
