ORSAK TILL UNDERSÖKNING

Brandtillbud i torktumlare.

UPPLYSNINGAR OM BRANDEN/OBJEKTET

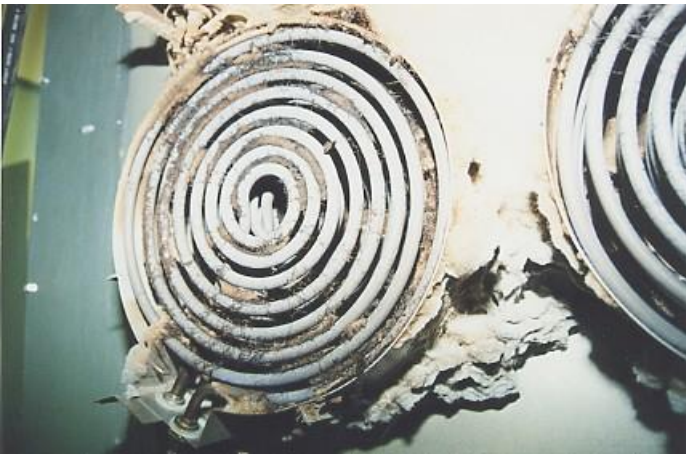
Undersökningen inleddes i direkt anslutning till insatsen. Brandbilden på insidan av tummlarens bakstycke visar att glödbranden ägt rum i de värmeelement som sitter strax innanför plåten. Vid närmare inspektion ser man en mycket kraftig ansamling av damm/ludd nertill i bakstycket och dels i och runt de fyra elementpaketen. Vid kontroll av tummlarens luddfilter var detta rent och välskött.

Branden har startat i tummlarens värmeelement på grund av kraftig ansamling av damm/ludd.

Dammansamling i elementpaket

Rutiner för regelbunden kontroll och rengöring av torktumlarens maskineri bör utarbetas. Förslagsvis 1 ggr per år.
