## **ORSAK TILL UNDERSÖKNING**

Villabrand.

## **FASTIGHETEN**

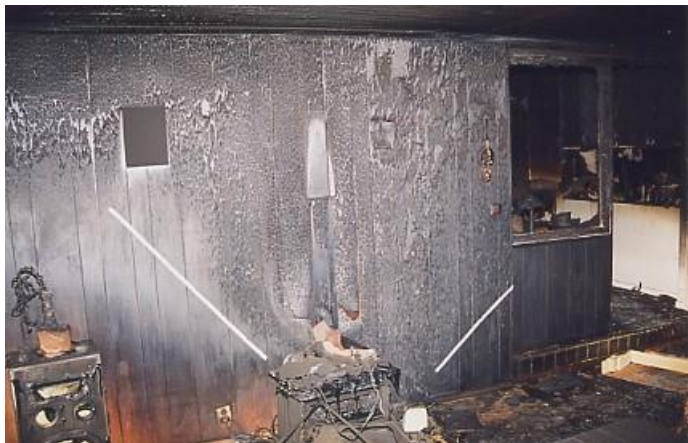
*Visar typiskt brand-V på väggen bakom den TV-apparat som sannolikt startat branden (rester av TV ovanpå stapeln samt på golvet).*

Undersökningen inleddes xxxxx kl 10.00. Primär brandplats kan fastställas till det vardagsrum som finns i villans övre plan (södra sidan). Rummet är möblerat med soffa, soffbord, fätölj, bokhylla, ett akvarie, öppen spis och en stapel innehållande TV av märket X, en videobandspelare av märket Y och en decoder för parabolantenn. Bakom stapeln finns ett grenuttag där apparaterna är anslutna. Detta leder till ett ej jordat vägguttag i närheten. Väggar och tak är klädd med någon form av träfiberplatta, på väggen bakom TV:n finns ett tydligt s.k. brand-V, väggbeklädnaden är genombränd, och i taket över TV-apparaten är träskivan kraftigt förkolnad. Rummet i övrigt har ganska svåra brand- och sotskador vilka bedöms vara av sekundär art. Hela övre våningsplanet har rök- och sotskador och deformerade plastdetaljer visar på hög temperatur, en övertändning i brandgaser har förmodligen gett dessa skador. Branden har därefter mer eller mindre självslocknat. TV-apparaten har enligt ägaren stått påslagen i s.k. "stand by"-läge. Apparaten är ca en månad gammal. Skadorna i stapeln visar att TV-apparaten är svårast skadad (totalt utbränd), medan video och decoder fortfarande har vissa plastdetaljer intakta. Väggens brandskador visar också på att branden varit mest intensiv i höjd med TV:n.

Vid undersökningen har fastställs att brandens primära härd finns vid TV-apparaten eller dess omedelbara närhet. Väggen och taket är svårast skadat i området bakom/över denna plats.

utgör någon brandfara, kan man ännu en gång konstatera att; TV-apparater skall stängas av med strömbrytaren när man lämnar rummet.
