ANLEDNING TILL UNDERSÖKNING

Brand i förrådsutrymme.

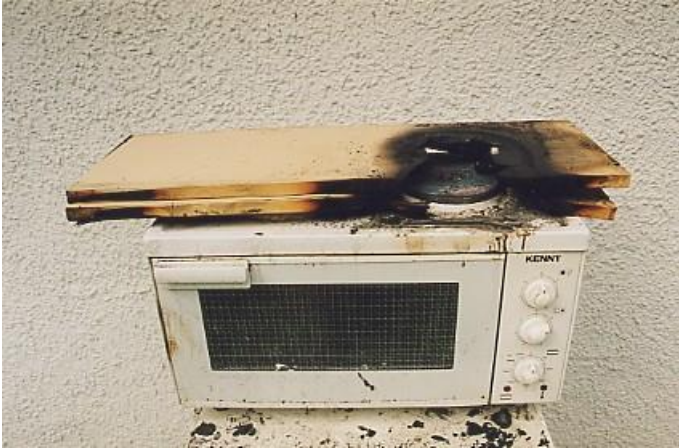
Primärblandplats, spisplatta.

Branden har orsakats av att någon oavsiktligt slagit till spisplattans reglage, vilket orsakat antändning av det brännbara gods som förvarats på spisen. Brandgasblandningen i rummet har inte nått sin undre brännbarhetsgräns men en övertändning bedöms ha varit mycket nära förestående. Räddat värde; ca 1,5 Mkr.
