ANLEDNING TILL UNDERSÖKNINGEN

Brand i restaurangkök och brandspridning till ovanliggande lägenhet.

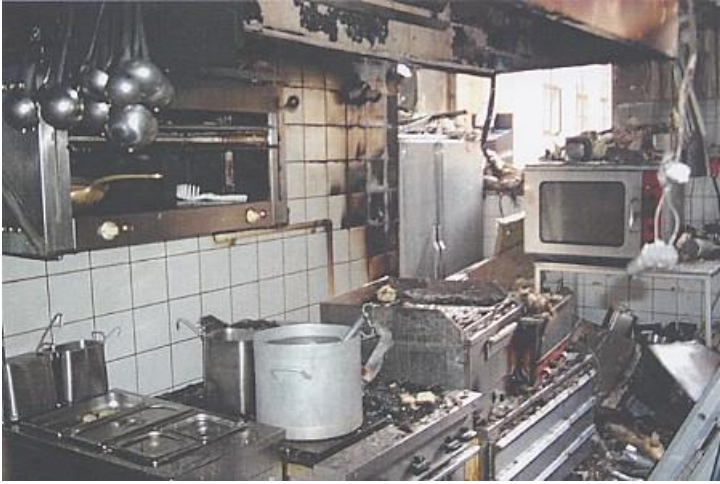
Branden har startat i en fritös, som sedan spridit sig till fläktkåpan, genom filter och in i imkanalen som har brunnit i hela sin sträckning upp till taknock och fläkten (kanalen går på utsidan av fasaden och taket). Brandspridning till ovanliggande bjälklag och lägenhet.

Kök och fritös.

- Samarbetet måste starta tidigt (jourhavande brandinspektör, som ingår i utryckningsorganisationen).
- Fritöser och stekbord i byggnader som är byggda på 1600-talet och den typ av bebyggelse som Y (kulturminne) bör ge en eftertanke på vilket förebyggande brandskydd som krävs. Några förslag från mig är: automatisk släckanordningar för fritöser och stekbord och eventuellt imkanaler. Även att en tydlig information om skötsel av fritöser finns och att personalen har kunskap om skötsel och hur de förhindrar brands uppkomst. Hur man begränsar brand, ex. att lock till fritöser, släckutrustning, både kolsyresläckare och pulverläckare, finns på plats och vikten av att fettfilter är monterade för imkanaler.
