HÄNDELSEFÖRLOPP

UNDERSÖKNING

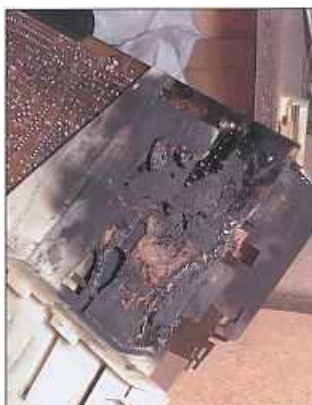
TV-apparaten är 14 år gammal och är av märke X (identifierat märke), modell xxx. Den köptes på 1980-talet och backupbatteriet byttes för fem år sedan. Vid närmare undersökning kan man konstatera att skadorna inuti TV:n är koncentrerade till apparatens elektronik, och till ett avgränsat område vid dess högspänningsdel. I övrigt är insidan relativt oskadd och fri från dammansamlingar.

Undersidan av kretskortet

Branden har sannolikt orsakats av att någon komponent eller lödning lossat och givit upphov till en glappkontakt. Denna glappkontakt har till slut avgivit så mycket värme att kretskortet och omgivande plastdetaljer har antänts. Hade branden inte upptäckts i ett så tidigt skede så hade lägenheten fått svåra rökskador, och om inget gjorts inom 5-10 minuter efter brandstarten så hade branden sannolikt utvecklats till en övertänd brand inom ca 10-15 minuter från brandstarten.
