SYFTE

Dödsbrandsutredning samt identifikation av den avlidna för SRV:s räkning.

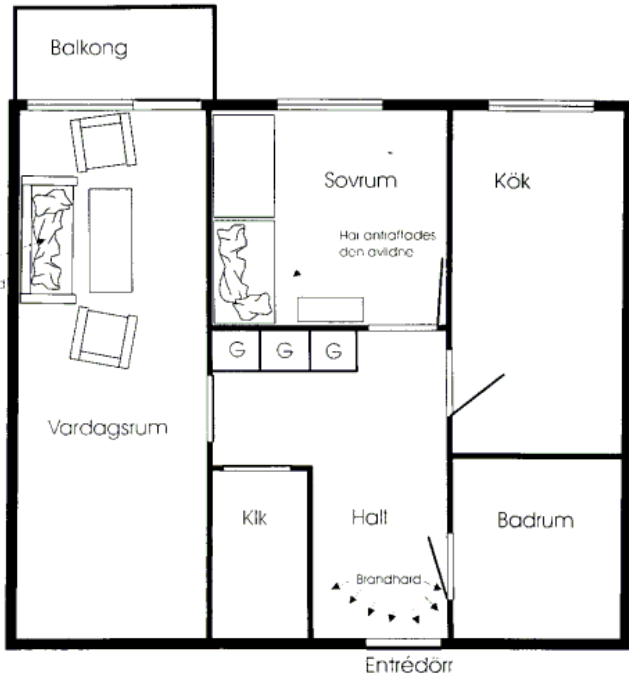
Lägenheten som har brunnit består av 2 r.o.k-, badrum samt klädkammare. Lägenheten är belägen på andra våningen i ett flerfamiljshus om 4 våningar. Innanför lägenhetens entré finns en hall som var kraftigt brännskadad. Till höger finns badrummet och i hallens bortre ände finns ett sovrum där den avlidne kvinnan anträffades. Till höger vid sovrummets dörröppning finns lägenhetens kök. Till vänster i hallen finns en klädkammare och framför den en dörr in till vardagsrummet. I vardagsrummet hade mannen befunnit sig under branden i en soffa. När han upptäckte att det brann försökte han att ta sig ut mot hallen men var tvungen att vända och ta sig till balkongen som fanns utanför vardagsrummet.

Schematisk skiss över lägenheten på
